# SCHULE FÄLLANDEN - IMMOBILIENSTRATEGIE

**Bauherr:**  
Schulgemeinde Fällanden  
Fällanden

**Planung:**  
planzeit GmbH  
Zürich

Kostengrobschätzung  
Übersicht  
April 2013

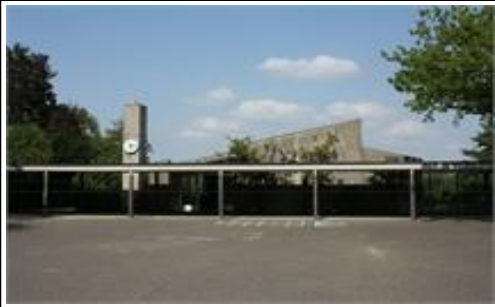
Bommern SH II

<p><b>ZUSTANDSBESCHREIBUNG</b></p>	<p>durch Wurzeln stark deformiert. SIA 500: Es gibt keinen Lift und keine IV-WC-Anlagen. Die Öffnungen sind genügend breit vorhanden.</p>			
<p><b>BAUJAHR / LETZTE SANIERUNG:</b></p>	<p><b>AUSSENWÄNDE:</b> Die Fassade ist nicht saniert und weist den ursprünglichen Charakter auf.</p>	<p><b>MASSNAHMEN:</b></p>			
<p>1961</p>	<p><b>DACH:</b> Das Dach wurde noch nicht saniert.</p>	<p>Keine Sanierungsmassnahmen, da das Ziel verfolgt wird, die Immobilie zurück zu bauen und mit einem Neubau zu kompensieren. Mit den laufenden Unterhaltskosten wird der Betrieb bis zum Abverkauf aufrecht erhalten.</p>			
<p><b>SITUATION GEM. BAUINVENTAR:</b></p>	<p><b>ÜBRIGER ROHBAU:</b> Die tragenden Elemente sind in Ordnung. Es sind keine Mängel sichtbar.</p>				
<p>nicht erwähnt</p>	<p><b>HAUSTECHNIK:</b> Die Haustechnik entspricht der Zeit des Erstellungszeitpunktes und ist nicht mehr aktuell. Die Wärmeerzeugung wurde als einziges Element der Haustechnik erneuert.</p>

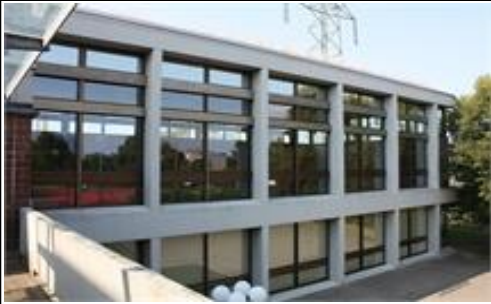
<p><b>ZUSTANDSBESCHREIBUNG</b></p> <p><b>AUSSENWÄNDE:</b> Die Fassade ist noch im Originalzustand. Die grossflächigen Fenster sind starken Beanspruchungen ausgesetzt (Hallenbad und Turnhalle).</p> <p><b>DACH:</b> Das Dach wird noch nicht saniert sein.</p> <p><b>ÜBRIGER ROHBAU:</b> Massivbauweise, tragende Wände mit aufliegenden Decken.</p> <p><b>HAUSTECHNIK:</b> Die Haustechnik entspricht der Zeit des Erstellungszeitpunktes und ist nicht mehr aktuell. Die Wärmeerzeugung wurde als einziges Element der Haustechnik erneuert.</p> <p><b>AUSBAU:</b> Im Hallenbad sind laufend Unterhalt und Sanierungen durchgeführt worden. Der Zustand ist in Ordnung. Die Turnhalle wird laufend unterhalten. Sie ist aber nicht saniert.</p> <p><b>BETRIEBSEINRICHTUNG:</b> -</p> <p><b>BETRIEBSAUSRÜSTUNG:</b> -</p>	<p>-</p> <p><b>UMGEBUNG:</b> -</p> <p><b>SIA 500:</b> Die zwei Geschosse sind über den Aussenbereich erschlossen. Wobei in der Umgebung ein Rampenbauwerk fehlt oder die Distanz sehr weit ist. Behindertengerechte WC-Anlagen fehlen.</p> <p><b>MASSNAHMEN</b></p> <p><b>AUSSENWÄNDE:</b> Ersatz aller Fenster und Dämmen der geschlossenen Bauteile.</p> <p><b>DACH:</b> Neu dämmen und dichten. Die Statik wird nicht angepasst.</p> <p><b>ÜBRIGER ROHBAU:</b> Am Rohbau</p> <p><b>HAUSTECHNIK:</b></p> <p><b>AUSBAU:</b> Erneuerung aller Oberflächen. Budget für m2 Belag inkl. allen Nebenarbeiten: - Boden: 120 CHF - Wand: 40 CHF - Decke: 80 CHF inkl. Anteil akustisch wirkenden Elementen.</p>	<p><b>BETRIEBSEINRICHTUNG:</b> -</p> <p><b>BETRIEBSAUSRÜSTUNG:</b> -</p> <p><b>UMGEBUNG:</b> -</p> <p><b>SIA 500:</b> Es wird ein Lift ausserhalb des beheizten Volumens eingebaut. So wird die obere Innenhofebene sowie das Hallenbad und die Turnhalle zugänglich.</p>

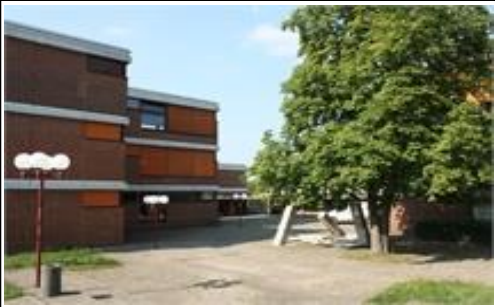
<p><b>ZUSTANDBESCHREIBUNG:</b></p> <p><b>AUSSENWÄNDE:</b> Die Fassade wurde vor einigen Jahren punktuell innenliegend gedämmt. Optisch ist der Zustand noch in Ordnung. Wasserläufe und Ausblühungen sind ersichtlich.</p> <p><b>DACH:</b> Das Dach wird noch nicht saniert sein.</p> <p><b>ÜBRIGER ROHBAU:</b> Betonstützen mit Unterzügen und aufliegenden Decken. Sehr viel in Beton.</p> <p><b>HAUSTECHNIK:</b> Die Haustechnik entspricht der Zeit des Erstellungszeitpunktes und ist nicht mehr aktuell. Fernwärme aus Haus, Hallenbad und Turnhalle.</p> <p><b>AUSBAU:</b> Alle Beläge und Einbauten weisen starke Gebrauchsspuren auf und sind zu ersetzen.</p> <p><b>BETRIEBSEINRICHTUNG:</b> -</p> <p><b>BETRIEBSAUSRÜSTUNG:</b> -</p> <p><b>UMGEBUNG:</b></p>	<p>Einfach gehaltene Umgebung mit viel Hartflächen und einem Wasserspiel. Seit der Erstellung nicht erneuert.</p> <p><b>SIA 500:</b> Es gibt keinen Lift und keine IV-WC-Anlagen. Die Öffnungen sind genügend breit vorhanden.</p> <p><b>MASSNAHMEN:</b></p> <p>Keine Sanierungsmassnahmen, da das Ziel verfolgt wird, die Immobilie zurück zu bauen und mit einem Neubau zu kompensieren. Mit den laufenden Unterhaltskosten wird der Betrieb bis zum Abverkauf aufrecht erhalten.</p>																			
<p><b>BAUJAHR / LETZTE SANIERUNG:</b> 1974</p>																						
<p><b>SITUATION GEM. BAUINVENTAR:</b> nicht erwähnt</p>																						
<p><b>GESCHOSSE UG/OG/DG</b> 1 / 4 / 0</p>																						
<p><b>FUNKTIONEN:</b> Klassen: 8 OS in den SH I+II zusammen</p>																						
<p><b>PUBLIKUMSBEREICH:</b> Schulhaus</p>																						
<p><b>ZUSTANDBEWERTUNG:</b></p>

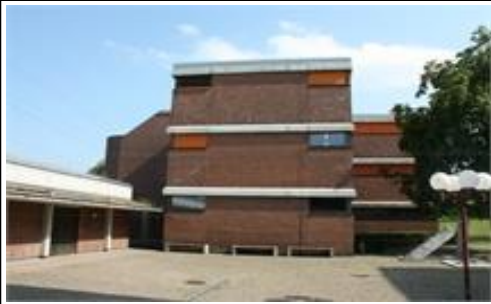
Buechwis SH II

<p><b><u>ZUSTANDBESCHREIBUNG:</u></b></p> <p><b>AUSSENWÄNDE:</b> Die Fassade wurde vor einigen Jahren punktuell innenliegend gedämmt. Optisch ist der Zustand noch in Ordnung. Wasserläufe und Ausblühungen sind ersichtlich.</p> <p><b>DACH:</b> Das Dach wird noch nicht saniert sein.</p> <p><b>ÜBRIGER ROHBAU:</b> Betonstützen mit Unterzügen und aufliegenden Decken. Sehr viel in Beton.</p> <p><b>HAUSTECHNIK:</b> Die Haustechnik entspricht der Zeit des Erstellungszeitpunktes und ist nicht mehr aktuell. Fernwärme aus Haus, Hallenbad und Turnhalle.</p> <p><b>AUSBAU:</b> Alle Beläge und Einbauten weisen starke Gebrauchsspuren auf und sind zu ersetzen.</p> <p><b>BETRIEBSEINRICHTUNG:</b> -</p> <p><b>BETRIEBSAUSRÜSTUNG:</b> -</p> <p><b>UMGEBUNG:</b></p>	<p>Einfach gehaltene Umgebung mit viel Hartflächen und einem Wasserspiel. Seit der Erstellung nicht erneuert.</p> <p><b>SIA 500:</b> Es gibt keinen Lift und keine IV-WC-Anlagen. Die Öffnungen sind genügend breit vorhanden.</p> <p><b><u>MASSNAHMEN:</u></b></p> <p>Keine Sanierungsmassnahmen, da das Ziel verfolgt wird, die Immobilie zurück zu bauen und mit einem Neubau zu kompensieren. Mit den laufenden Unterhaltskosten wird der Betrieb bis zum Abverkauf aufrecht erhalten.</p>																		
<p><b>BAUJAHR / LETZTE SANIERUNG:</b> 1974</p>																					
<p><b>SITUATION GEM. BAUINVENTAR:</b> nicht erwähnt</p>																					
<p><b>GESCHOSSE UG/OG/DG</b> 1 / 4 / 0</p>																					
<p><b>FUNKTIONEN:</b> Klassen: 8 OS in den SH I+II zusammen</p>																					
<p><b>PUBLIKUMSBEREICH:</b> Schulhaus</p>																					
<p><b>ZUSTANDBEWERTUNG:</b></p>

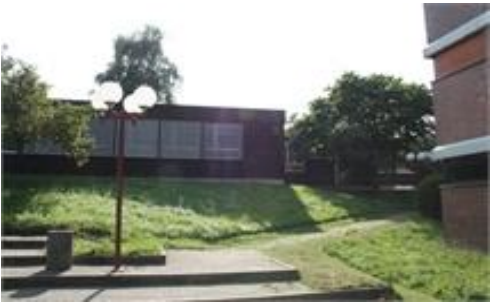
<p><b>ZUSTANDSBESCHREIBUNG</b></p> <p><b>AUSSENWÄNDE:</b> Provisorienbau als Holzständer erstellt mit minimalster Dämmung.</p> <p><b>DACH:</b> Zustand und Dämmung unklar. Das Dach ist dicht. Es kann von einer minimalen Dämmung ausgegangen werden.</p> <p><b>ÜBRIGER ROHBAU:</b> Holzständerbau, viele Niveauunterschiede.</p> <p><b>HAUSTECHNIK:</b> Die Haustechnik entspricht der Zeit des Erstellungszeitpunktes und ist nicht mehr aktuell. Fernwärme aus Haus, Hallenbad und Turnhalle.</p> <p><b>AUSBAU:</b> Ein Raum wurde saniert und als Cheminéezimmer erstellt. Die übrigen Zimmer sind sanierungsbedürftig.</p> <p><b>BETRIEBSEINRICHTUNG:</b> -</p> <p><b>BETRIEBSAUSRÜSTUNG:</b> -</p> <p><b>UMGEBUNG:</b> Der Pavillon ist nur über Treppen zu erreichen und einen</p>	<p>Pflastersteinweg der nicht mehr trittfest ist.</p> <p><b>SIA 500:</b> Siehe Umgebung. Der Pavillonbau ist auf drei Etagen organisiert. Es gibt kein IV-WC.</p> <p><b>MASSNAHMEN</b> Keine Sanierungsmassnahmen, da das Ziel verfolgt wird, die Immobilie zurück zu bauen und zu verkaufen. Mit den laufenden Unterhaltskosten den Betrieb bis zum Abverkauf aufrecht erhalten.</p>

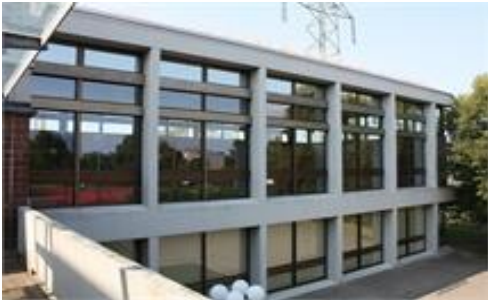
<p><b>ZUSTANDSBESCHREIBUNG</b></p> <p><b>AUSSENWÄNDE:</b> Die Fassade ist noch im Originalzustand. Die grossflächigen Fenster sind starken Beanspruchungen ausgesetzt (Hallenbad und Turnhalle).</p> <p><b>DACH:</b> Das Dach wird noch nicht saniert sein.</p> <p><b>ÜBRIGER ROHBAU:</b> Massivbauweise, tragende Wände mit aufliegenden Decken.</p> <p><b>HAUSTECHNIK:</b> Die Haustechnik entspricht der Zeit des Erstellungszeitpunktes und ist nicht mehr aktuell. Die Wärmeerzeugung wurde als einziges Element der Haustechnik erneuert.</p> <p><b>AUSBAU:</b> Im Hallenbad sind laufend Unterhalt und Sanierungen durchgeführt worden. Der Zustand ist in Ordnung. Die Turnhalle wird laufend unterhalten. Sie ist aber nicht saniert.</p> <p><b>BETRIEBSEINRICHTUNG:</b> -</p> <p><b>BETRIEBSAUSRÜSTUNG:</b></p>	<p>-</p> <p><b>UMGEBUNG:</b> -</p> <p><b>SIA 500:</b> Die zwei Geschosse sind über den Aussenbereich erschlossen. Wobei in der Umgebung ein Rampenbauwerk fehlt oder die Distanz sehr weit ist. Behindertengerechte WC-Anlagen fehlen.</p> <p><b>MASSNAHMEN</b></p> <p>Keine Sanierungsmassnahmen, da das Ziel verfolgt wird, die Immobilie zurück zu bauen und mit einem Neubau zu kompensieren. Mit den laufenden Unterhaltskosten wird der Betrieb bis zum Abverkauf aufrecht erhalten.</p>

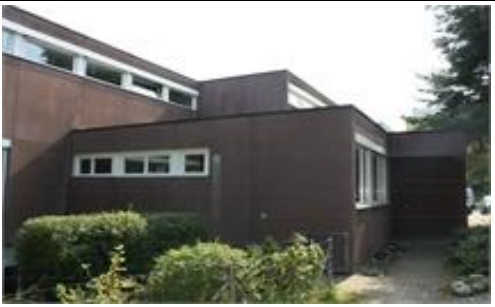
<p><b>ZUSTANDSBESCHREIBUNG</b></p> <p><b>AUSSENWÄNDE:</b> Stahlbau mit Betonausfachungen. Keine Dämmungen ersichtlich. Fenster sind nicht saniert.</p> <p><b>DACH:</b> Das Dach ist noch im Originalzustand.</p> <p><b>ÜBRIGER ROHBAU:</b> Stahlbau mit Betonausfachungen. industrieller Charakter.</p> <p><b>HAUSTECHNIK:</b> Fernwärmeanschluss am Schulhaus. Ganze Haustechnik ist veraltet.</p> <p><b>AUSBAU:</b> Minimalster Unterhalt ist laufend getätigt worden, jedoch keine Sanierung. Oberflächen sind abgenutzt.</p> <p><b>BETRIEBSEINRICHTUNG:</b> -</p> <p><b>BETRIEBSAUSRÜSTUNG:</b> -</p> <p><b>UMGEBUNG:</b> Alte Spielgeräte, magere Wiesen und vereinzelter Baumbestand.</p> <p><b>SIA 500:</b></p>	<p>Lift und IV-WC-Anlagen fehlen.</p> <p><b>MASSNAHMEN</b> Keine Sanierungsmassnahmen, da das Ziel verfolgt wird, die Immobilie zurück zu bauen und zu verkaufen. Mit den laufenden Unterhaltskosten den Betrieb bis zum Abverkauf aufrecht erhalten.</p>

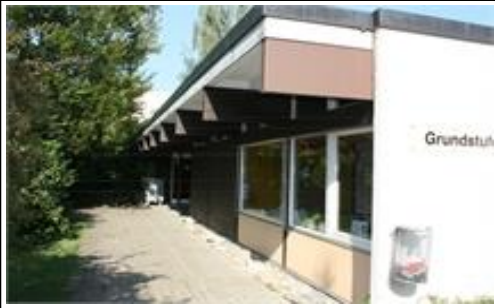
<p><b>ZUSTANDBESCHREIBUNG:</b></p> <p><b>AUSSENWÄNDE:</b> Die Fassade ist noch im Originalzustand. Optisch ist der Zustand noch in Ordnung. Die Dämmungen sind nicht bekannt.</p> <p><b>DACH:</b> Das Dach wird noch nicht saniert sein.</p> <p><b>ÜBRIGER ROHBAU:</b> Holzständerbau. Massive Holzunterzüge auf Stützen aufliegend.</p> <p><b>HAUSTECHNIK:</b> Die Haustechnik entspricht der Zeit des Erstellungszeitpunktes und ist nicht mehr aktuell. Fernwärme aus Haus, Hallenbad und Turnhalle.</p> <p><b>AUSBAU:</b> Alle Beläge und Einbauten weisen starke Gebrauchsspuren auf und sind zu ersetzen.</p> <p><b>BETRIEBSEINRICHTUNG:</b> -</p> <p><b>BETRIEBSAUSRÜSTUNG:</b> -</p> <p><b>UMGEBUNG:</b> Einfach gehaltene Umgebung mit</p>	<p>viel Rasen. Alte Spielgeräte.</p> <p><b>MASSNAHMEN:</b></p> <p>Keine Sanierungsmassnahmen, da das Ziel verfolgt wird, die Immobilie zurück zu bauen und zu verkaufen.</p> <p>Mit den laufenden Unterhaltskosten den Betrieb bis zum Abverkauf aufrecht erhalten.</p>

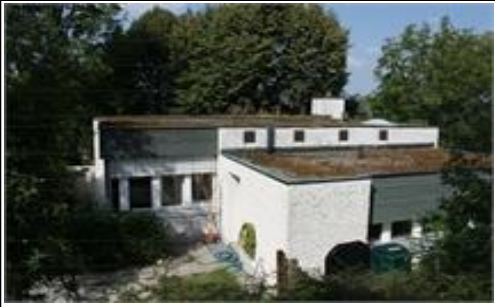
<p><b><u>ZUSTANDBESCHREIBUNG:</u></b></p> <p>Das Haus Paffenstein konnte nicht besichtigt werden, da es zur Zeit extern vermietet wird. Es ist anzunehmen, dass ein erheblicher Investitionsbedarf besteht, um ein energetisch besseren Zustand zu erreichen.</p>		
<p><b>BAUJAHR / LETZTE SANIERUNG:</b></p>			
<p>1973</p>	<p>Die SIA 500 wird mit grösster Wahrscheinlichkeit nicht erfüllt.</p>		
<p><b>SITUATION GEM. BAUINVENTAR:</b></p>	<p><b><u>MASSNAHMEN:</u></b></p>		
<p>nicht erwähnt</p>	<p>Keine Sanierungsmassnahmen, da das Ziel verfolgt wird, die Immobilie zurück zu bauen und zu verkaufen. Mit den laufenden Unterhaltskosten den Betrieb bis zum Abverkauf aufrecht erhalten.</p>		
<p><b>GESCHOSSE UG/OG/DG</b></p>			
<p>1 / 1 / 0</p>			
<p><b>FUNKTIONEN:</b></p>			
<p>extern Vermietet, Büro</p>			
<p><b>PUBLIKUMSBEREICH:</b></p>			
<p>extern Vermietet</p>			
<p><b>ZUSTANDBEWERTUNG:</b></p>			
<p>AUSSENWÄNDE</p>	<p>C</p>

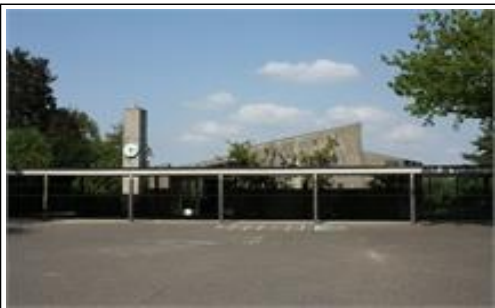
<p><b>ZUSTANDBESCHREIBUNG</b></p> <p><b>AUSSENWÄNDE:</b> Die Fassade ist nicht saniert und weist den ursprünglichen Charakter auf.</p> <p><b>DACH:</b> Das Dach wurde noch nicht saniert.</p> <p><b>ÜBRIGER ROHBAU:</b> Die tragenden Elemente sind in Ordnung. Es sind keine Mängel sichtbar.</p> <p><b>HAUSTECHNIK:</b> Die Haustechnik entspricht der Zeit des Erstellungszeitpunktes und ist nicht mehr aktuell. Die Wärmeerzeugung wurde als einziges Element der Haustechnik erneuert.</p> <p><b>AUSBAU:</b> Alle Beläge und Einbauten weisen starke Gebrauchsspuren auf und sind zu ersetzen.</p> <p><b>BETRIEBSEINRICHTUNG:</b> -</p> <p><b>BETRIEBSAUSRÜSTUNG:</b> -</p> <p><b>UMGEBUNG:</b> Einfach gehaltene Umgebung mit viel Hartflächen. Die Beläge sind</p>	<p>durch Wurzeln stark deformiert. SIA 500: Es gibt keinen Lift und keine IV-WC-Anlagen. Die Öffnungen sind genügend breit vorhanden.</p> <p><b>MASSNAHMEN:</b></p> <p>Keine Sanierungsmassnahmen, da das Ziel verfolgt wird, die Immobilie zurück zu bauen und mit einem Neubau zu kompensieren. Mit den laufenden Unterhaltskosten wird der Betrieb bis zum Abverkauf aufrecht erhalten.</p>

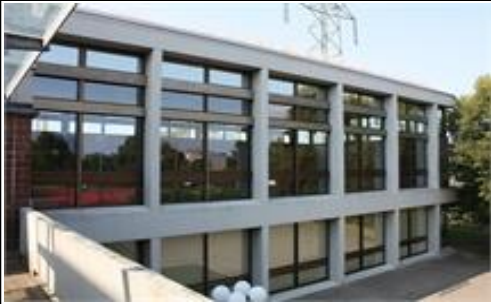
<p><b>ZUSTANDSBESCHREIBUNG</b></p> <p><b>AUSSENWÄNDE:</b> Die Fassade ist noch im Originalzustand. Die grossflächigen Fenster sind starken Beanspruchungen ausgesetzt (Hallenbad und Turnhalle).</p> <p><b>DACH:</b> Das Dach wird noch nicht saniert sein.</p> <p><b>ÜBRIGER ROHBAU:</b> Massivbauweise, tragende Wände mit aufliegenden Decken.</p> <p><b>HAUSTECHNIK:</b> Die Haustechnik entspricht der Zeit des Erstellungszeitpunktes und ist nicht mehr aktuell. Die Wärmeerzeugung wurde als einziges Element der Haustechnik erneuert.</p> <p><b>AUSBAU:</b> Im Hallenbad sind laufend Unterhalt und Sanierungen durchgeführt worden. Der Zustand ist in Ordnung. Die Turnhalle wird laufend unterhalten. Sie ist aber nicht saniert.</p> <p><b>BETRIEBSEINRICHTUNG:</b> -</p> <p><b>BETRIEBSAUSRÜSTUNG:</b> -</p>	<p>-</p> <p><b>UMGEBUNG:</b> -</p> <p><b>SIA 500:</b> Die zwei Geschosse sind über den Aussenbereich erschlossen. Wobei in der Umgebung ein Rampenbauwerk fehlt oder die Distanz sehr weit ist. Behindertengerechte WC-Anlagen fehlen.</p> <p><b>MASSNAHMEN</b></p> <p><b>AUSSENWÄNDE:</b> Ersatz aller Fenster und Dämmen der geschlossenen Bauteile.</p> <p><b>DACH:</b> Neu dämmen und dichten. Die Statik wird nicht angepasst.</p> <p><b>ÜBRIGER ROHBAU:</b> Am Rohbau</p> <p><b>HAUSTECHNIK:</b></p> <p><b>AUSBAU:</b> Erneuerung aller Oberflächen. Budget für m2 Belag inkl. allen Nebenarbeiten: - Boden: 120 CHF - Wand: 40 CHF - Decke: 80 CHF inkl. Anteil akustisch wirkenden Elementen.</p>	<p><b>BETRIEBSEINRICHTUNG:</b> -</p> <p><b>BETRIEBSAUSRÜSTUNG:</b> -</p> <p><b>UMGEBUNG:</b> -</p> <p><b>SIA 500:</b> Es wird ein Lift ausserhalb des beheizten Volumens eingebaut. So wird die obere Innenhofebene sowie das Hallenbad und die Turnhalle zugänglich.</p>

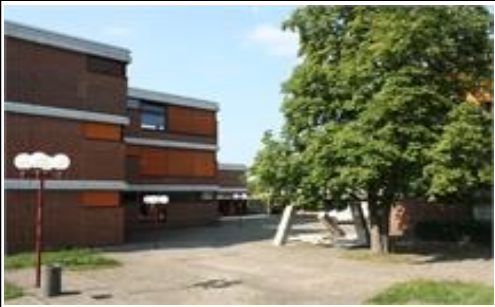
<p><b><u>ZUSTANDSBESCHREIBUNG:</u></b></p> <p><b>AUSSENWÄNDE:</b> Die Fassade wurde vor einigen Jahren punktuell innenliegend gedämmt. Optisch ist der Zustand noch in Ordnung. Wasserläufe und Ausblühungen sind ersichtlich.</p> <p><b>DACH:</b> Das Dach wird noch nicht saniert sein.</p> <p><b>ÜBRIGER ROHBAU:</b> Betonstützen mit Unterzügen und aufliegenden Decken. Sehr viel in Beton.</p> <p><b>HAUSTECHNIK:</b> Die Haustechnik entspricht der Zeit des Erstellungszeitpunktes und ist nicht mehr aktuell. Fernwärme aus Haus, Hallenbad und Turnhalle.</p> <p><b>AUSBAU:</b> Alle Beläge und Einbauten weisen starke Gebrauchsspuren auf und sind zu ersetzen.</p> <p><b>BETRIEBSEINRICHTUNG:</b> -</p> <p><b>BETRIEBSAUSRÜSTUNG:</b> -</p> <p><b>UMGEBUNG:</b></p>	<p>Einfach gehaltene Umgebung mit viel Hartflächen und einem Wasserspiel. Seit der Erstellung nicht erneuert.</p> <p><b>SIA 500:</b> Es gibt keinen Lift und keine IV-WC-Anlagen. Die Öffnungen sind genügend breit vorhanden.</p> <p><b><u>MASSNAHMEN:</u></b></p> <p>Keine Sanierungsmassnahmen, da das Ziel verfolgt wird, die Immobilie zurück zu bauen und mit einem Neubau zu kompensieren. Mit den laufenden Unterhaltskosten wird der Betrieb bis zum Abverkauf aufrecht erhalten.</p>

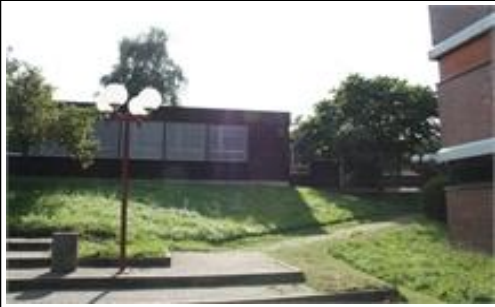
<p><b>ZUSTANDSBESCHREIBUNG</b></p> <p><b>AUSSENWÄNDE:</b> Provisorienbau als Holzständer erstellt mit minimalster Dämmung.</p> <p><b>DACH:</b> Zustand und Dämmung unklar. Das Dach ist dicht. Es kann von einer minimalen Dämmung ausgegangen werden.</p> <p><b>ÜBRIGER ROHBAU:</b> Holzständerbau, viele Niveauunterschiede.</p> <p><b>HAUSTECHNIK:</b> Die Haustechnik entspricht der Zeit des Erstellungszeitpunktes und ist nicht mehr aktuell. Fernwärme aus Haus, Hallenbad und Turnhalle.</p> <p><b>AUSBAU:</b> Ein Raum wurde saniert und als Cheminéezimmer erstellt. Die übrigen Zimmer sind sanierungsbedürftig.</p> <p><b>BETRIEBSEINRICHTUNG:</b> -</p> <p><b>BETRIEBSAUSRÜSTUNG:</b> -</p> <p><b>UMGEBUNG:</b> Der Pavillon ist nur über Treppen zu erreichen und einen</p>	<p>Pflastersteinweg der nicht mehr trittfest ist.</p> <p><b>SIA 500:</b> Siehe Umgebung. Der Pavillonbau ist auf drei Etagen organisiert. Es gibt kein IV-WC.</p> <p><b>MASSNAHMEN</b> Keine Sanierungsmassnahmen, da das Ziel verfolgt wird, die Immobilie zurück zu bauen und zu verkaufen. Mit den laufenden Unterhaltskosten den Betrieb bis zum Abverkauf aufrecht erhalten.</p>

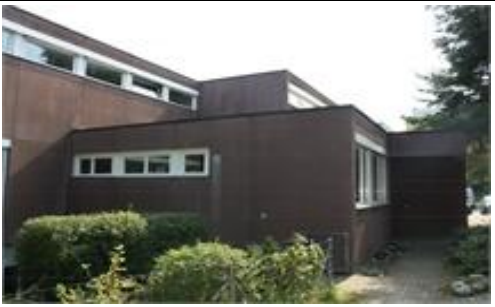
<p><b>ZUSTANDSBESCHREIBUNG</b></p> <p><b>AUSSENWÄNDE:</b> Stahlbau mit Betonausfachungen. Keine Dämmungen ersichtlich. Fenster sind nicht saniert.</p> <p><b>DACH:</b> Das Dach ist noch im Originalzustand.</p> <p><b>ÜBRIGER ROHBAU:</b> Stahlbau mit Betonausfachungen. industrieller Charakter.</p> <p><b>HAUSTECHNIK:</b> Fernwärmeanschluss am Schulhaus. Ganze Haustechnik ist veraltet.</p> <p><b>AUSBAU:</b> Minimalster Unterhalt ist laufend getätigt worden, jedoch keine Sanierung. Oberflächen sind abgenutzt.</p> <p><b>BETRIEBSEINRICHTUNG:</b> -</p> <p><b>BETRIEBSAUSRÜSTUNG:</b> -</p> <p><b>UMGEBUNG:</b> Alte Spielgeräte, magere Wiesen und vereinzelter Baumbestand.</p> <p><b>SIA 500:</b></p>	<p>Lift und IV-WC-Anlagen fehlen.</p> <p><b>MASSNAHMEN</b> Keine Sanierungsmassnahmen, da das Ziel verfolgt wird, die Immobilie zurück zu bauen und zu verkaufen. Mit den laufenden Unterhaltskosten den Betrieb bis zum Abverkauf aufrecht erhalten.</p>

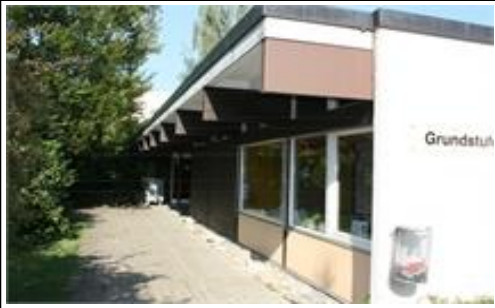
<p><b>ZUSTANDBESCHREIBUNG:</b></p> <p><b>AUSSENWÄNDE:</b> Die Fassade ist noch im Originalzustand. Optisch ist der Zustand noch in Ordnung. Die Dämmungen sind nicht bekannt.</p> <p><b>DACH:</b> Das Dach wird noch nicht saniert sein.</p> <p><b>ÜBRIGER ROHBAU:</b> Holzständerbau. Massive Holzunterzüge auf Stützen aufliegend.</p> <p><b>HAUSTECHNIK:</b> Die Haustechnik entspricht der Zeit des Erstellungszeitpunktes und ist nicht mehr aktuell. Fernwärme aus Haus, Hallenbad und Turnhalle.</p> <p><b>AUSBAU:</b> Alle Beläge und Einbauten weisen starke Gebrauchsspuren auf und sind zu ersetzen.</p> <p><b>BETRIEBSEINRICHTUNG:</b> -</p> <p><b>BETRIEBSAUSRÜSTUNG:</b> -</p> <p><b>UMGEBUNG:</b> Einfach gehaltene Umgebung mit</p>	<p>viel Rasen. Alte Spielgeräte.</p> <p><b>MASSNAHMEN:</b></p> <p>Keine Sanierungsmassnahmen, da das Ziel verfolgt wird, die Immobilie zurück zu bauen und zu verkaufen.</p> <p>Mit den laufenden Unterhaltskosten den Betrieb bis zum Abverkauf aufrecht erhalten.</p>

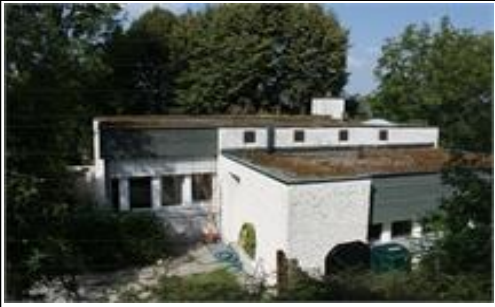
<p><b><u>ZUSTANDBESCHREIBUNG:</u></b></p>		
<p><b>BAUJAHR / LETZTE SANIERUNG:</b></p>	<p>Das Haus Paffenstein konnte nicht besichtigt werden, da es zur Zeit extern vermietet wird. Es ist anzunehmen, dass ein erheblicher Investitionsbedarf besteht, um ein energetisch besseren Zustand zu erreichen.</p>		
<p>1973</p>	<p>Die SIA 500 wird mit grösster Wahrscheinlichkeit nicht erfüllt.</p>		
<p><b>SITUATION GEM. BAUINVENTAR:</b></p>	<p><b><u>MASSNAHMEN:</u></b></p>		
<p>nicht erwähnt</p>	<p>Keine Sanierungsmassnahmen, da das Ziel verfolgt wird, die Immobilie zurück zu bauen und zu verkaufen. Mit den laufenden Unterhaltskosten den Betrieb bis zum Abverkauf aufrecht erhalten.</p>		
<p><b>GESCHOSSE UG/OG/DG</b></p>			
<p>1 / 1 / 0</p>			
<p><b>FUNKTIONEN:</b></p>			
<p>extern Vermietet, Büro</p>			
<p><b>PUBLIKUMSBEREICH:</b></p>			
<p>extern Vermietet</p>			
<p><b>ZUSTANDBEWERTUNG:</b></p>			
<p>AUSSENWÄNDE</p>

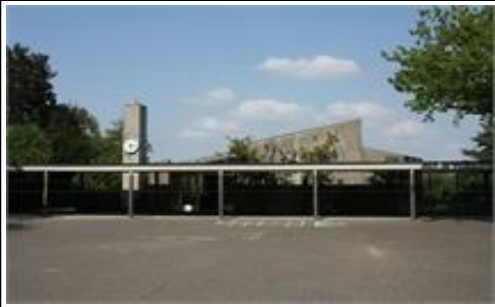
<p><b>ZUSTANDBESCHREIBUNG</b></p> <p><b>AUSSENWÄNDE:</b> Die Fassade ist nicht saniert und weist den ursprünglichen Charakter auf.</p> <p><b>DACH:</b> Das Dach wurde noch nicht saniert.</p> <p><b>ÜBRIGER ROHBAU:</b> Die tragenden Elemente sind in Ordnung. Es sind keine Mängel sichtbar.</p> <p><b>HAUSTECHNIK:</b> Die Haustechnik entspricht der Zeit des Erstellungszeitpunktes und ist nicht mehr aktuell. Die Wärmeerzeugung wurde als einziges Element der Haustechnik erneuert.</p> <p><b>AUSBAU:</b> Alle Beläge und Einbauten weisen starke Gebrauchsspuren auf und sind zu ersetzen.</p> <p><b>BETRIEBSEINRICHTUNG:</b> -</p> <p><b>BETRIEBSAUSRÜSTUNG:</b> -</p> <p><b>UMGEBUNG:</b> Einfach gehaltene Umgebung mit viel Hartflächen. Die Beläge sind</p>	<p>durch Wurzeln stark deformiert. SIA 500: Es gibt keinen Lift und keine IV-WC-Anlagen. Die Öffnungen sind genügend breit vorhanden.</p> <p><b>MASSNAHMEN:</b></p> <p>Keine Sanierungsmassnahmen, da das Ziel verfolgt wird, die Immobilie zurück zu bauen und mit einem Neubau zu kompensieren. Mit den laufenden Unterhaltskosten wird der Betrieb bis zum Abverkauf aufrecht erhalten.</p>

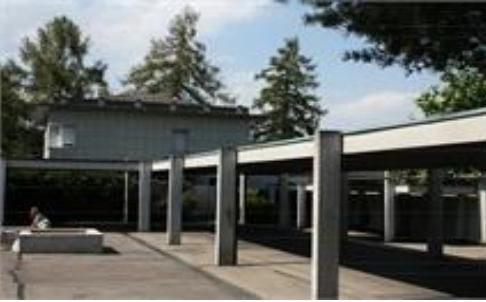
<p><b>ZUSTANDSBESCHREIBUNG</b></p> <p><b>AUSSENWÄNDE:</b> Die Fassade ist nicht saniert und weist den ursprünglichen Charakter auf.</p> <p><b>DACH:</b> Das Dach wurde noch nicht saniert.</p> <p><b>ÜBRIGER ROHBAU:</b> Die tragenden Elemente sind in Ordnung. Es sind keine Mängel sichtbar.</p> <p><b>HAUSTECHNIK:</b> Die Haustechnik entspricht der Zeit des Erstellungszeitpunktes und ist nicht mehr aktuell. Die Wärmeerzeugung wurde als einziges Element der Haustechnik erneuert.</p> <p><b>AUSBAU:</b> Alle Beläge und Einbauten weisen starke Gebrauchsspuren auf und sind zu ersetzen.</p> <p><b>BETRIEBSEINRICHTUNG:</b> -</p> <p><b>BETRIEBSAUSRÜSTUNG:</b> -</p> <p><b>UMGEBUNG:</b> Einfach gehaltene Umgebung mit viel Hartflächen. Die Beläge sind</p>	<p>durch Wurzeln stark deformiert. SIA 500: Es gibt keinen Lift und keine IV-WC-Anlagen. Die Öffnungen sind genügend breit vorhanden.</p> <p><b>MASSNAHMEN:</b></p> <p>Keine Sanierungsmassnahmen, da das Ziel verfolgt wird, die Immobilie zurück zu bauen und mit einem Neubau zu kompensieren. Mit den laufenden Unterhaltskosten wird der Betrieb bis zum Abverkauf aufrecht erhalten.</p>

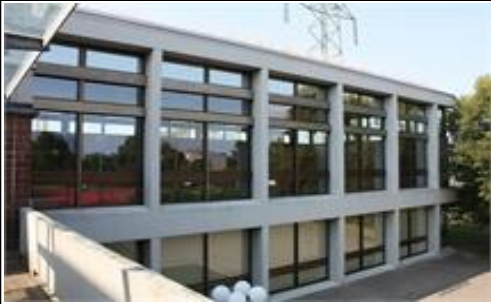
<p><b>ZUSTANDSBESCHREIBUNG</b></p> <p><b>AUSSENWÄNDE:</b> Die Fassade ist noch im Originalzustand. Die grossflächigen Fenster sind starken Beanspruchungen ausgesetzt (Hallenbad und Turnhalle).</p> <p><b>DACH:</b> Das Dach wird noch nicht saniert sein.</p> <p><b>ÜBRIGER ROHBAU:</b> Massivbauweise, tragende Wände mit aufliegenden Decken.</p> <p><b>HAUSTECHNIK:</b> Die Haustechnik entspricht der Zeit des Erstellungszeitpunktes und ist nicht mehr aktuell. Die Wärmeerzeugung wurde als einziges Element der Haustechnik erneuert.</p> <p><b>AUSBAU:</b> Im Hallenbad sind laufend Unterhalt und Sanierungen durchgeführt worden. Der Zustand ist in Ordnung. Die Turnhalle wird laufend unterhalten. Sie ist aber nicht saniert.</p> <p><b>BETRIEBSEINRICHTUNG:</b> -</p> <p><b>BETRIEBSAUSRÜSTUNG:</b></p>	<p>-</p> <p><b>UMGEBUNG:</b> -</p> <p><b>SIA 500:</b> Die zwei Geschosse sind über den Aussenbereich erschlossen. Wobei in der Umgebung ein Rampenbauwerk fehlt oder die Distanz sehr weit ist. Behindertengerechte WC-Anlagen fehlen.</p> <p><b>MASSNAHMEN</b></p> <p>Keine Sanierungsmassnahmen, da das Ziel verfolgt wird, die Immobilie zurück zu bauen und mit einem Neubau zu kompensieren. Mit den laufenden Unterhaltskosten wird der Betrieb bis zum Abverkauf aufrecht erhalten.</p>																			
<p><b>BAUJAHR / LETZTE SANIERUNG:</b> 1974</p>																						
<p><b>SITUATION GEM. BAUINVENTAR:</b> nicht erwähnt</p>																						
<p><b>GESCHOSSE UG/OG/DG</b> 1 / 1 / 0</p>																						
<p><b>FUNKTIONEN:</b> Hallenbad, Turnhalle, Lehrerzimmer, Mehrzweckraum</p>																						
<p><b>PUBLIKUMSBEREICH:</b> Schulhaus, Sportgebäude</p>																						
<p><b>ZUSTANDSBEWERTUNG:</b></p>

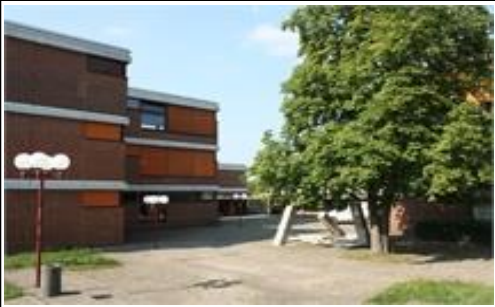
<p><b>ZUSTANDSBESCHREIBUNG:</b></p> <p><b>AUSSENWÄNDE:</b> Die Fassade wurde vor einigen Jahren punktuell innenliegend gedämmt. Optisch ist der Zustand noch in Ordnung. Wasserläufe und Ausblühungen sind ersichtlich.</p> <p><b>DACH:</b> Das Dach wird noch nicht saniert sein.</p> <p><b>ÜBRIGER ROHBAU:</b> Betonstützen mit Unterzügen und aufliegenden Decken. Sehr viel in Beton.</p> <p><b>HAUSTECHNIK:</b> Die Haustechnik entspricht der Zeit des Erstellungszeitpunktes und ist nicht mehr aktuell. Fernwärme aus Haus, Hallenbad und Turnhalle.</p> <p><b>AUSBAU:</b> Alle Beläge und Einbauten weisen starke Gebrauchsspuren auf und sind zu ersetzen.</p> <p><b>BETRIEBSEINRICHTUNG:</b> -</p> <p><b>BETRIEBSAUSRÜSTUNG:</b> -</p> <p><b>UMGEBUNG:</b></p>	<p>Einfach gehaltene Umgebung mit viel Hartflächen und einem Wasserspiel. Seit der Erstellung nicht erneuert.</p> <p><b>SIA 500:</b> Es gibt keinen Lift und keine IV-WC-Anlagen. Die Öffnungen sind genügend breit vorhanden.</p> <p><b>MASSNAHMEN:</b></p> <p>Keine Sanierungsmassnahmen, da das Ziel verfolgt wird, die Immobilie zurück zu bauen und mit einem Neubau zu kompensieren. Mit den laufenden Unterhaltskosten wird der Betrieb bis zum Abverkauf aufrecht erhalten.</p>

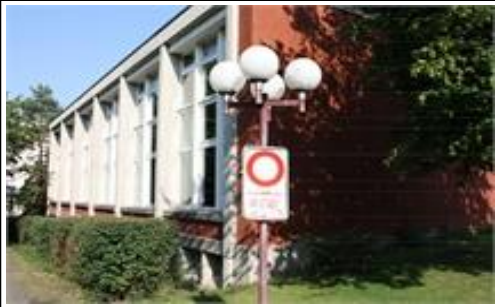
<p><b><u>ZUSTANDBESCHREIBUNG:</u></b></p> <p><b>AUSSENWÄNDE:</b> Die Fassade ist noch im Originalzustand. Optisch ist der Zustand noch in Ordnung. Die Dämmungen sind nicht bekannt.</p> <p><b>DACH:</b> Das Dach wird noch nicht saniert sein.</p> <p><b>ÜBRIGER ROHBAU:</b> Massivbauweise mit tragenden Innenwänden.</p> <p><b>HAUSTECHNIK:</b> Die Haustechnik entspricht der Zeit des Erstellungszeitpunktes und ist nicht mehr aktuell. Fernwärme aus Haus, Hallenbad und Turnhalle.</p> <p><b>AUSBAU:</b> Alle Beläge und Einbauten weisen starke Gebrauchsspuren auf und sind zu ersetzen.</p> <p><b>BETRIEBSEINRICHTUNG:</b> -</p> <p><b>BETRIEBSAUSRÜSTUNG:</b> -</p> <p><b>UMGEBUNG:</b> Einfach gehaltene Umgebung mit viel Hartflächen und einem</p>	<p>Wasserspiel. Seit der Erstellung nicht erneuert.</p> <p><b>SIA 500:</b> Es gibt keinen Lift und keine IV-WC-Anlagen. Die Öffnungen sind genügend breit vorhanden.</p> <p><b><u>MASSNAHMEN:</u></b></p> <p>Keine Sanierungsmassnahmen, da das Ziel verfolgt wird, die Immobilie zurück gegeben wird.</p>

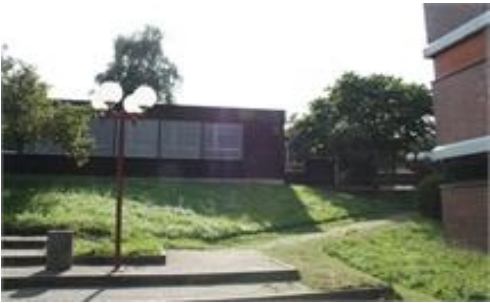
<p><b>ZUSTANDSBESCHREIBUNG</b></p> <p><b>AUSSENWÄNDE:</b> Provisorienbau als Holzständer erstellt mit minimalster Dämmung.</p> <p><b>DACH:</b> Zustand und Dämmung unklar. Das Dach ist dicht. Es kann von einer minimalen Dämmung ausgegangen werden.</p> <p><b>ÜBRIGER ROHBAU:</b> Holzständerbau, viele Niveauunterschiede.</p> <p><b>HAUSTECHNIK:</b> Die Haustechnik entspricht der Zeit des Erstellungszeitpunktes und ist nicht mehr aktuell. Fernwärme aus Haus, Hallenbad und Turnhalle.</p> <p><b>AUSBAU:</b> Ein Raum wurde saniert und als Cheminéezimmer erstellt. Die übrigen Zimmer sind sanierungsbedürftig.</p> <p><b>BETRIEBSEINRICHTUNG:</b> -</p> <p><b>BETRIEBSAUSRÜSTUNG:</b> -</p> <p><b>UMGEBUNG:</b> Der Pavillon ist nur über Treppen zu erreichen und einen</p>	<p>Pflastersteinweg der nicht mehr trittfest ist.</p> <p><b>SIA 500:</b> Siehe Umgebung. Der Pavillonbau ist auf drei Etagen organisiert. Es gibt kein IV-WC.</p> <p><b>MASSNAHMEN</b> Keine Sanierungsmassnahmen, da das Ziel verfolgt wird, die Immobilie zurück zu bauen und zu verkaufen. Mit den laufenden Unterhaltskosten den Betrieb bis zum Abverkauf aufrecht erhalten.</p>

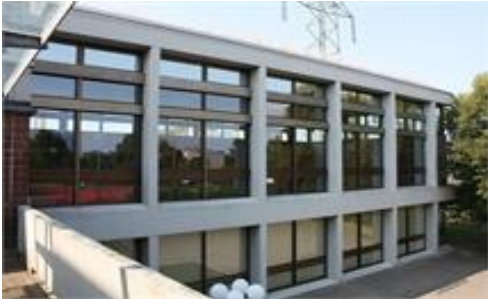
<p><b>ZUSTANDSBESCHREIBUNG</b></p> <p><b>AUSSENWÄNDE:</b> Die Fassade ist noch im Originalzustand. Die grossflächigen Fenster sind starken Beanspruchungen ausgesetzt (Hallenbad und Turnhalle).</p> <p><b>DACH:</b> Das Dach wird noch nicht saniert sein.</p> <p><b>ÜBRIGER ROHBAU:</b> Massivbauweise, tragende Wände mit aufliegenden Decken.</p> <p><b>HAUSTECHNIK:</b> Die Haustechnik entspricht der Zeit des Erstellungszeitpunktes und ist nicht mehr aktuell. Die Wärmeerzeugung wurde als einziges Element der Haustechnik erneuert.</p> <p><b>AUSBAU:</b> Im Hallenbad sind laufend Unterhalt und Sanierungen durchgeführt worden. Der Zustand ist in Ordnung. Die Turnhalle wird laufend unterhalten. Sie ist aber nicht saniert.</p> <p><b>BETRIEBSEINRICHTUNG:</b> -</p> <p><b>BETRIEBSAUSRÜSTUNG:</b></p>	<p>-</p> <p><b>UMGEBUNG:</b> -</p> <p><b>SIA 500:</b> Die zwei Geschosse sind über den Aussenbereich erschlossen. Wobei in der Umgebung ein Rampenbauwerk fehlt oder die Distanz sehr weit ist. Behindertengerechte WC-Anlagen fehlen.</p> <p><b>MASSNAHMEN</b></p> <p>Keine Sanierungsmassnahmen, da das Ziel verfolgt wird, die Immobilie zurück zu bauen und mit einem Neubau zu kompensieren. Mit den laufenden Unterhaltskosten wird der Betrieb bis zum Abverkauf aufrecht erhalten.</p>

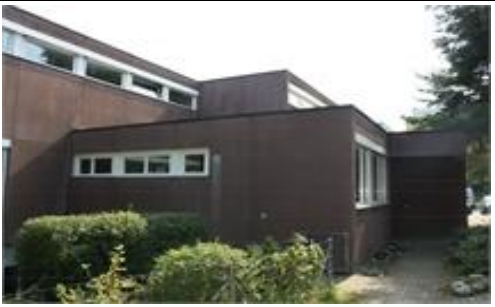
<p><b>ZUSTANDSBESCHREIBUNG</b></p> <p><b>AUSSENWÄNDE:</b> Stahlbau mit Betonausfachungen. Keine Dämmungen ersichtlich. Fenster sind nicht saniert.</p> <p><b>DACH:</b> Das Dach ist noch im Originalzustand.</p> <p><b>ÜBRIGER ROHBAU:</b> Stahlbau mit Betonausfachungen. industrieller Charakter.</p> <p><b>HAUSTECHNIK:</b> Fernwärmeanschluss am Schulhaus. Ganze Haustechnik ist veraltet.</p> <p><b>AUSBAU:</b> Minimalster Unterhalt ist laufend getätigt worden, jedoch keine Sanierung. Oberflächen sind abgenutzt.</p> <p><b>BETRIEBSEINRICHTUNG:</b> -</p> <p><b>BETRIEBSAUSRÜSTUNG:</b> -</p> <p><b>UMGEBUNG:</b> Alte Spielgeräte, magere Wiesen und vereinzelter Baumbestand.</p> <p><b>SIA 500:</b></p>	<p>Lift und IV-WC-Anlagen fehlen.</p> <p><b>MASSNAHMEN</b> Keine Sanierungsmassnahmen, da das Ziel verfolgt wird, die Immobilie zurück zu bauen und zu verkaufen. Mit den laufenden Unterhaltskosten den Betrieb bis zum Abverkauf aufrecht erhalten.</p>

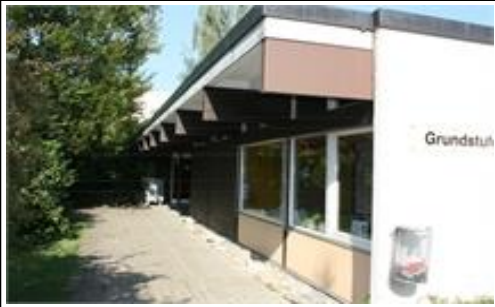
<p><b>ZUSTANDBESCHREIBUNG:</b></p> <p><b>AUSSENWÄNDE:</b> Die Fassade ist noch im Originalzustand. Optisch ist der Zustand noch in Ordnung. Die Dämmungen sind nicht bekannt.</p> <p><b>DACH:</b> Das Dach wird noch nicht saniert sein.</p> <p><b>ÜBRIGER ROHBAU:</b> Holzständerbau. Massive Holzunterzüge auf Stützen aufliegend.</p> <p><b>HAUSTECHNIK:</b> Die Haustechnik entspricht der Zeit des Erstellungszeitpunktes und ist nicht mehr aktuell. Fernwärme aus Haus, Hallenbad und Turnhalle.</p> <p><b>AUSBAU:</b> Alle Beläge und Einbauten weisen starke Gebrauchsspuren auf und sind zu ersetzen.</p> <p><b>BETRIEBSEINRICHTUNG:</b> -</p> <p><b>BETRIEBSAUSRÜSTUNG:</b> -</p> <p><b>UMGEBUNG:</b> Einfach gehaltene Umgebung mit</p>	<p>viel Rasen. Alte Spielgeräte.</p> <p><b>MASSNAHMEN:</b></p> <p>Keine Sanierungsmassnahmen, da das Ziel verfolgt wird, die Immobilie zurück zu bauen und zu verkaufen.</p> <p>Mit den laufenden Unterhaltskosten den Betrieb bis zum Abverkauf aufrecht erhalten.</p>

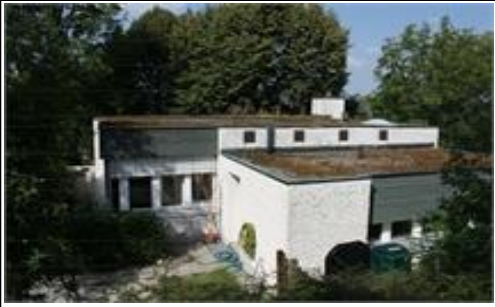
<p><b><u>ZUSTANDBESCHREIBUNG:</u></b></p> <p>Das Haus Paffenstein konnte nicht besichtigt werden, da es zur Zeit extern vermietet wird. Es ist anzunehmen, dass ein erheblicher Investitionsbedarf besteht, um ein energetisch besseren Zustand zu erreichen.</p>		
<p><b>BAUJAHR / LETZTE SANIERUNG:</b></p>			
<p>1973</p>	<p>Die SIA 500 wird mit grösster Wahrscheinlichkeit nicht erfüllt.</p>		
<p><b>SITUATION GEM. BAUINVENTAR:</b></p>	<p><b><u>MASSNAHMEN:</u></b></p>		
<p>nicht erwähnt</p>	<p>Keine Sanierungsmassnahmen, da das Ziel verfolgt wird, die Immobilie zurück zu bauen und zu verkaufen. Mit den laufenden Unterhaltskosten den Betrieb bis zum Abverkauf aufrecht erhalten.</p>		
<p><b>GESCHOSSE UG/OG/DG</b></p>			
<p>1 / 1 / 0</p>			
<p><b>FUNKTIONEN:</b></p>			
<p>extern Vermietet, Büro</p>			
<p><b>PUBLIKUMSBEREICH:</b></p>			
<p>extern Vermietet</p>			
<p><b>ZUSTANDBEWERTUNG:</b></p>			
<p>AUSSENWÄNDE</p>	<p>C</p>
