Schadstoffgutachten (Gebäudescreening)

Schulanlagen Bommern, Lätten und Buechwis in der Gemeinde Fällanden

Bericht: **Ecosens AG**
Grindelstrasse 5 / CH - 8304 Wallisellen / T: +41 (0)44 839 47 77
F: +41 (0)44 839 47 70 / ecosens@ecosens.ch / www.ecosens.ch

Erstellt: 17. September 2012

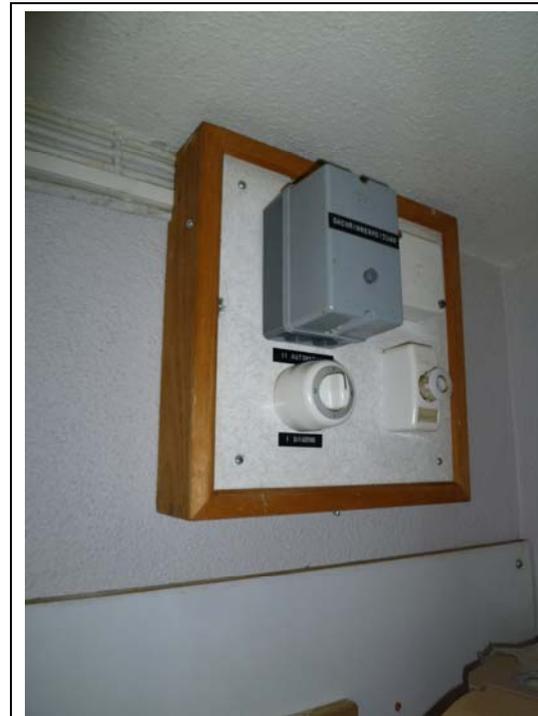
Pos.-Nr.: 3	
Vorkommen	
Geschoss:	EG
Raum:	Teeküche R4
Betroffenes Bauteil:	Elektrotabelleau (Elektroaufbaurahmen)
Schadstoff / Material:	Asbestzement (Montageplatte); leichte, asbesthaltige Platten (Auskleidung Holzrahmen)
Ausmass Befund:	1 Stück
Beurteilung Material ² :	Fest- und schwachgebundener Asbest gemäss Einstufung
Laborprobe-Nr.:	-
Beurteilung	
Gefährdungsstufe ¹ :	Ohne Beschädigung besteht eine geringe Gefährdung durch Freisetzung von Asbestfasern.
Sanierungsdringlichkeit ² :	Stufe II: Sanierung empfohlen (Sanierung spätestens vor baulichen Eingriffen; Neubeurteilung bei Vorkommnissen, Nutzungsänderungen oder spätestens nach 2-5 Jahren).
Massnahmen	
Einzelne EAR mit schwachgebundenem Asbest mit einer Fläche $\leq 0.5 \text{ m}^2$ können durch Elektriker, die die Suva-/VSEI-Asbest-Ausbildung absolviert haben, entfernt werden, sofern die Demontage ohne Zerstörung möglich ist. Schutzmassnahmen sind gemäss dem VSEI-Merkblatt «Asbest erkennen, beurteilen und richtig handeln» zu treffen.

Elektroaufbaurahmen

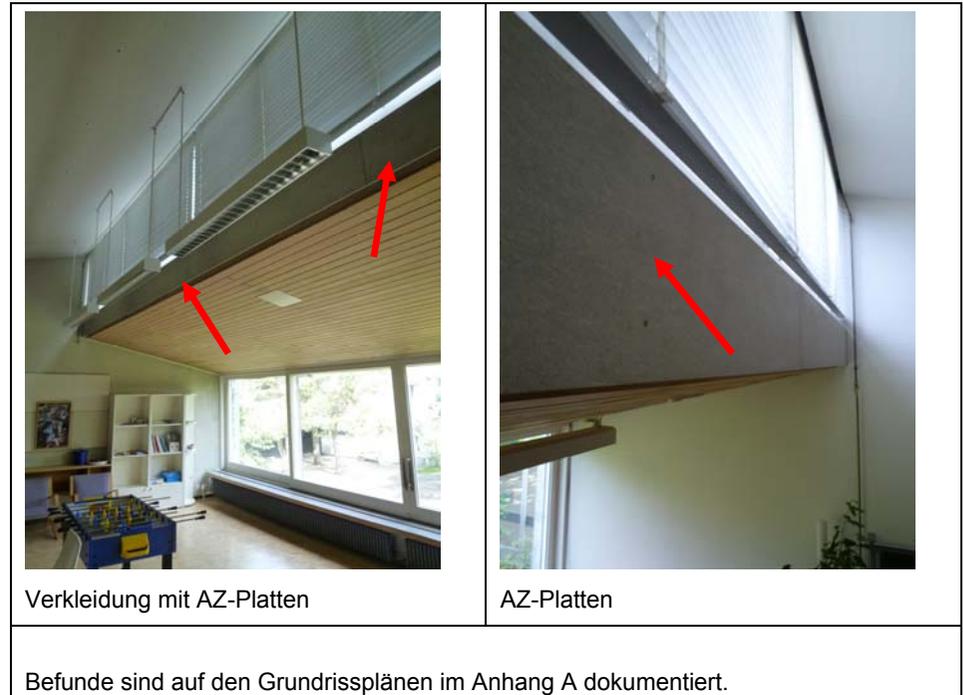
Pos.-Nr.: 9	
Vorkommen	
Geschoss:	EG2
Raum:	Schulzimmer R2, R3 und R4
Betroffenes Bauteil:	Verkleidung der Blenden an der Fensterfront innen
Schadstoff / Material:	Asbestzement (AZ)
Ausmass Befund:	Siehe Plan im Anhang A
Beurteilung Material ² :	Festgebundener Asbest gemäss Einstufung
Laborprobe-Nr.:	-
Beurteilung	
Gefährdungsstufe ¹ :	Ohne Beschädigung besteht keine unmittelbare Gefährdung durch Freisetzung von Asbestfasern.
Sanierungsdringlichkeit ² :	Stufe III: Sanierung vormerken (Sanierung vor baulichen Eingriffen; Neubeurteilung bei Vorkommnissen oder Nutzungsänderungen).
Massnahmen	
Die Asbestzementplatten sind bei einem Rückbau zerstörungsfrei (Vermeiden von Bruch, keine Verwendung von Schleif- und Fräsgeräten und Schuttrutschen) zu demontieren und vorschriftsgemäss zu entsorgen. Schutzmassnahmen sind sinngemäss entsprechend dem SUVA-Factsheet «Entfernen von asbesthaltigen Faserzementplatten im Freien» zu treffen.

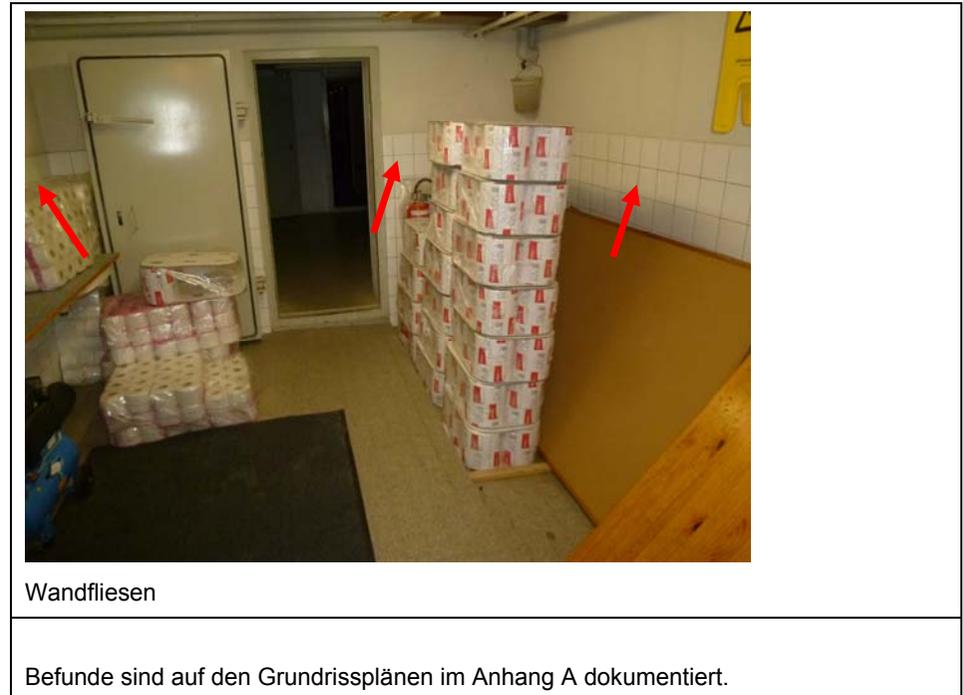
Pos.-Nr.: 17	
Vorkommen	
Geschoss:	EG1
Raum:	Erschliessung R1
Betroffenes Bauteil:	Wandfliesen
Schadstoff / Material:	Fliesenkleber
Ausmass Befund:	Siehe Plan im Anhang A
Beurteilung Material ² :	<u>Verdacht</u> auf festgebundenen Asbest
Laborprobe-Nr.:	-
Beurteilung	
Gefährdungsstufe ¹ bei Asbestbefund:	Ohne Beschädigung besteht keine unmittelbare Gefährdung durch Freisetzung von Asbestfasern.
Sanierungsdringlichkeit ² bei Asbestbefund:	Stufe III: Sanierung vormerken (Sanierung vor baulichen Eingriffen; Neubeurteilung bei Vorkommnissen oder Nutzungsänderungen).
Massnahmen	
Verdachtsmomente müssen vor baulichen Eingriffen überprüft werden.

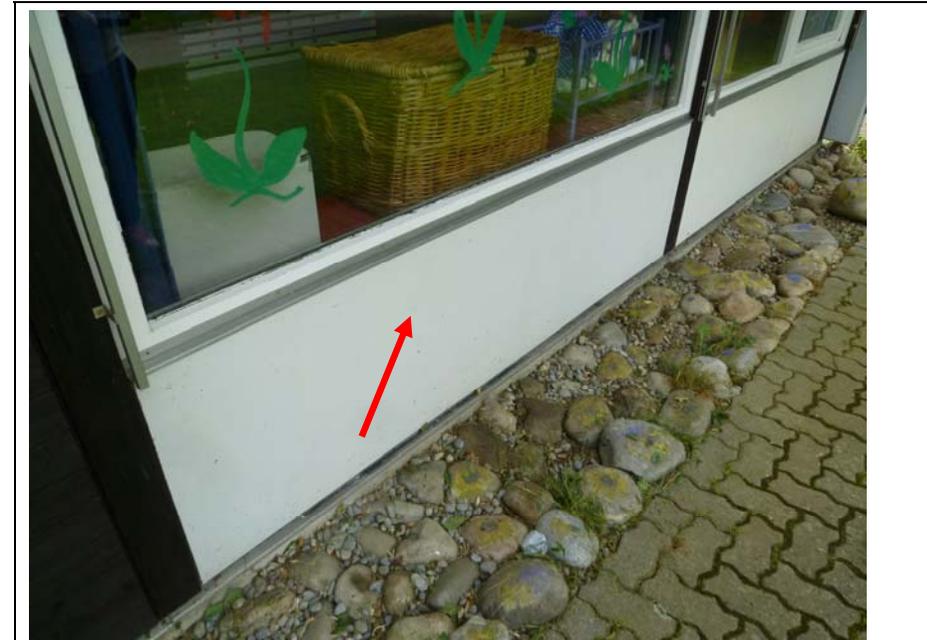
Pos.-Nr.: 28	
Vorkommen	
Geschoss:	EG
Raum:	Fassade aussen
Betroffenes Bauteil:	Platten der Fassadenverkleidung
Schadstoff / Material:	Asbestzement (AZ)
Ausmass Befund:	Siehe Plan im Anhang A
Beurteilung Material ² :	Festgebundener Asbest gemäss Einstufung
Laborprobe-Nr.:	-
Beurteilung	
Gefährdungsstufe ¹ :	Ohne Beschädigung besteht keine unmittelbare Gefährdung durch Freisetzung von Asbestfasern.
Sanierungsdringlichkeit ² :	Stufe III: Sanierung vormerken (Sanierung vor baulichen Eingriffen; Neubeurteilung bei Vorkommnissen oder Nutzungsänderungen).
Massnahmen	
Die Asbestzementplatten sind bei einem Rückbau zerstörungsfrei (Vermeiden von Bruch, keine Verwendung von Schleif- und Fräsgeräten und Schuttrutschen) zu demontieren und vorschriftsgemäss zu entsorgen. Schutzmassnahmen sind sinngemäss entsprechend dem SUVA-Factsheet «Entfernen von asbesthaltigen Faserzementplatten im Freien» zu treffen.

Fassadenverkleidung aus AZ

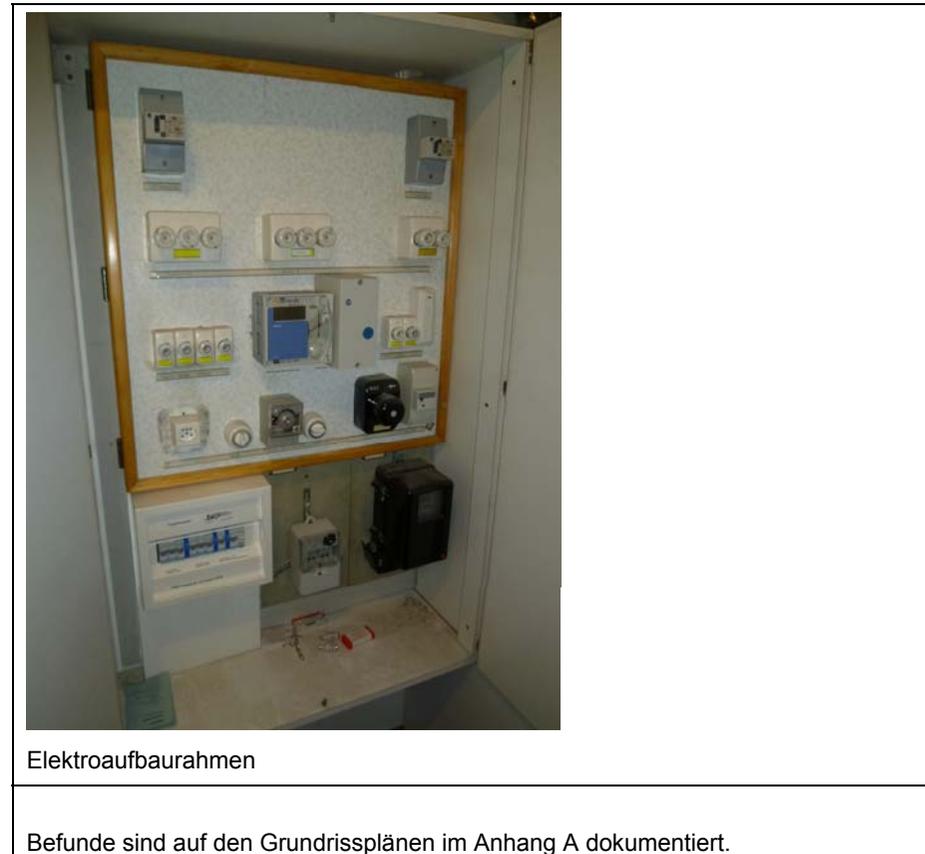
Pos.-Nr.: 29	
Vorkommen	
Geschoss:	EG
Raum:	Material-/Technikraum R10
Betroffenes Bauteil:	Elektrotabelleau (Elektroaufbaurahmen)
Schadstoff / Material:	Asbestzement (Montageplatte); leichte, asbesthaltige Platten (Auskleidung Holzrahmen)
Ausmass Befund:	1 Stück
Beurteilung Material ² :	Fest- und schwachgebundener Asbest gemäss Einstufung
Laborprobe-Nr.:	-
Beurteilung	
Gefährdungsstufe ¹ :	Ohne Beschädigung besteht eine geringe Gefährdung durch Freisetzung von Asbestfasern.
Sanierungsdringlichkeit ² :	Stufe II: Sanierung empfohlen (Sanierung spätestens vor baulichen Eingriffen; Neubeurteilung bei Vorkommnissen, Nutzungsänderungen oder spätestens nach 2-5 Jahren).
Massnahmen	
Einzelne EAR mit schwachgebundenem Asbest mit einer Fläche $\leq 0.5 \text{ m}^2$ können durch Elektriker, die die Suva-/VSEI-Asbest-Ausbildung absolviert haben, entfernt werden, sofern die Demontage ohne Zerstörung möglich ist. Schutzmassnahmen sind gemäss dem VSEI-Merkblatt «Asbest erkennen, beurteilen und richtig handeln» zu treffen.

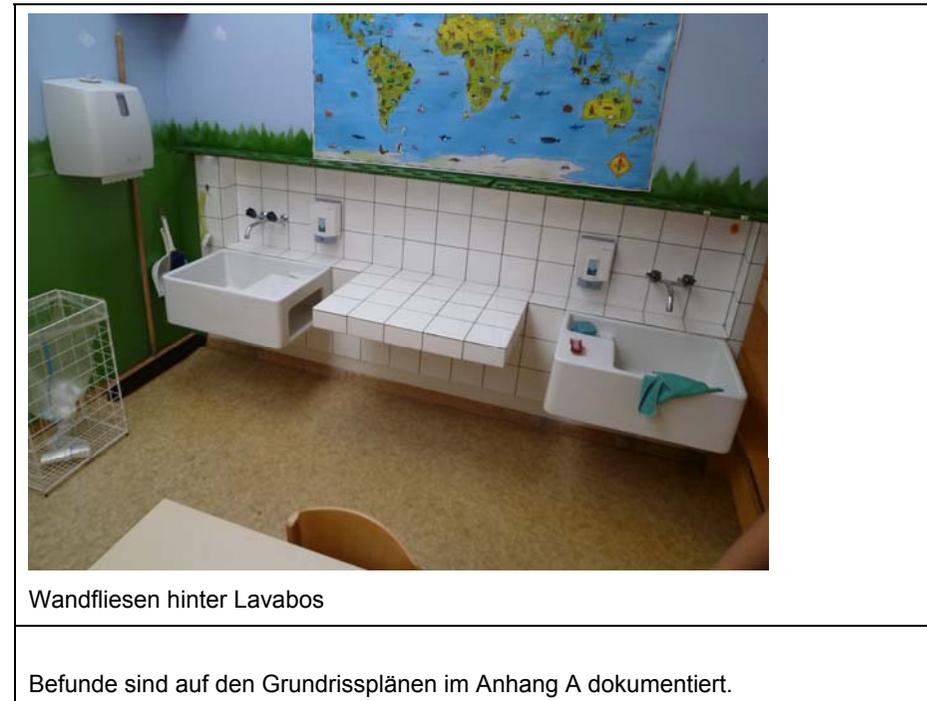
Pos.-Nr.: 33	
Vorkommen	
Geschoss:	EG
Raum:	Klassenzimmer R7 und R16
Betroffenes Bauteil:	Wandfliesen hinter Lavabos
Schadstoff / Material:	Fliesenkleber
Ausmass Befund:	Siehe Plan im Anhang A
Beurteilung Material ² :	<u>Verdacht</u> auf festgebundenen Asbest
Laborprobe-Nr.:	-
Beurteilung	
Gefährdungsstufe ¹ bei Asbestbefund:	Ohne Beschädigung besteht keine unmittelbare Gefährdung durch Freisetzung von Asbestfasern.
Sanierungsdringlichkeit ² bei Asbestbefund:	Stufe III: Sanierung vormerken (Sanierung vor baulichen Eingriffen; Neubeurteilung bei Vorkommnissen oder Nutzungsänderungen).
Massnahmen	
Verdachtsmomente müssen vor baulichen Eingriffen überprüft werden.

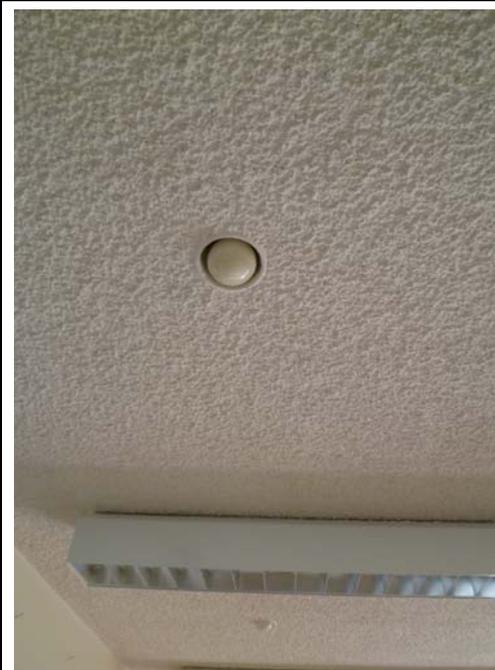
Akustikputz an Decken

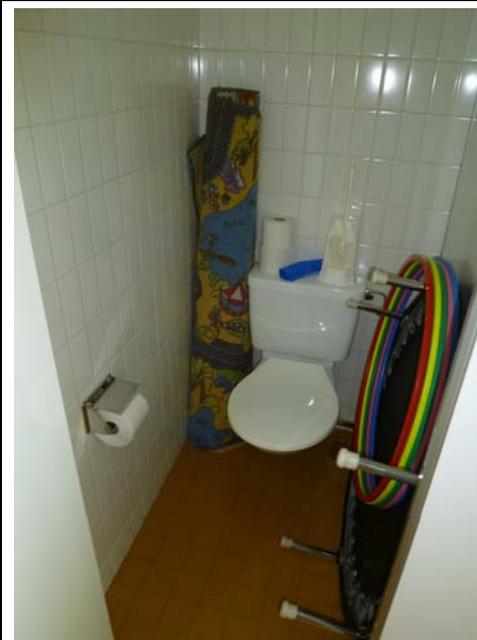
Boden- und Wandfliesen in WCs

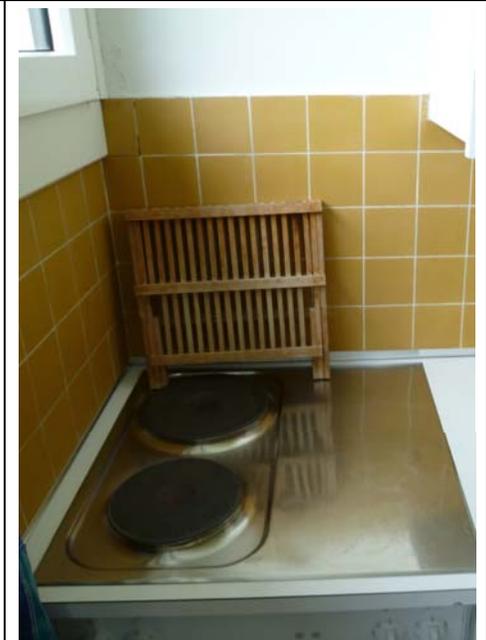
Wandfliesen in Lehrerzimmer R9

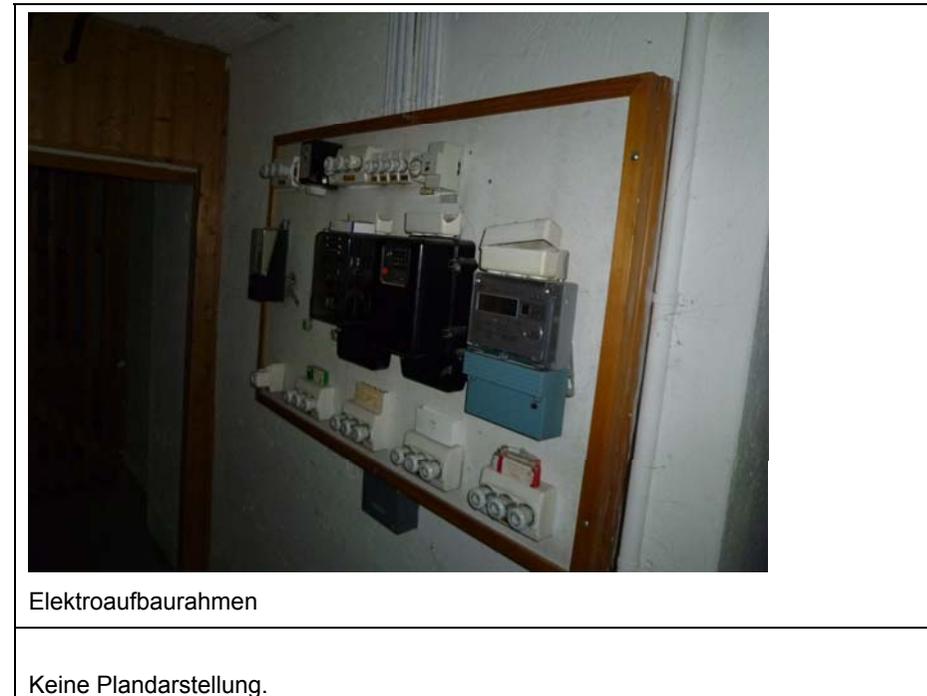
Elektroaufbaurahmen

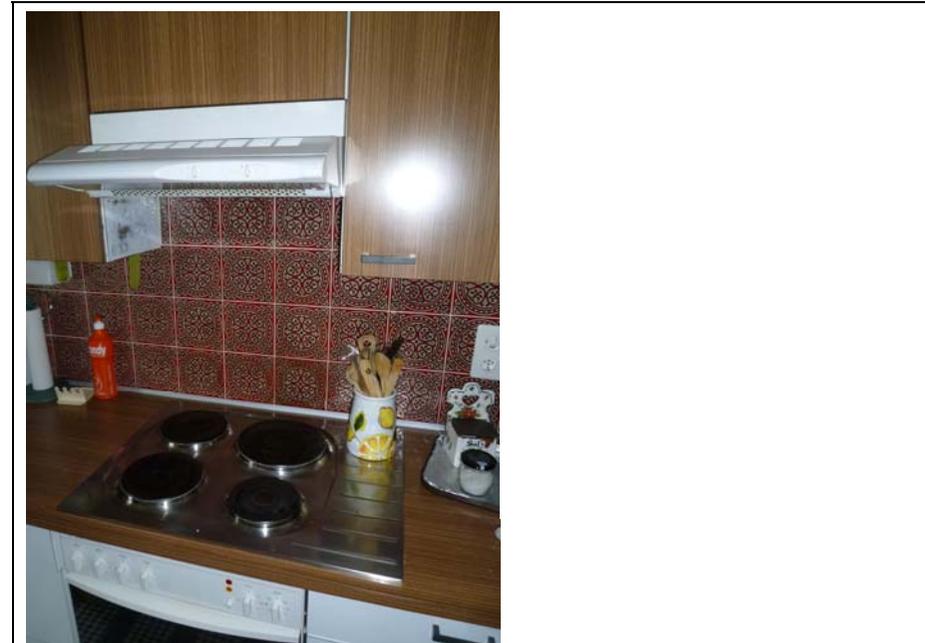
Wandfliesen in Küche

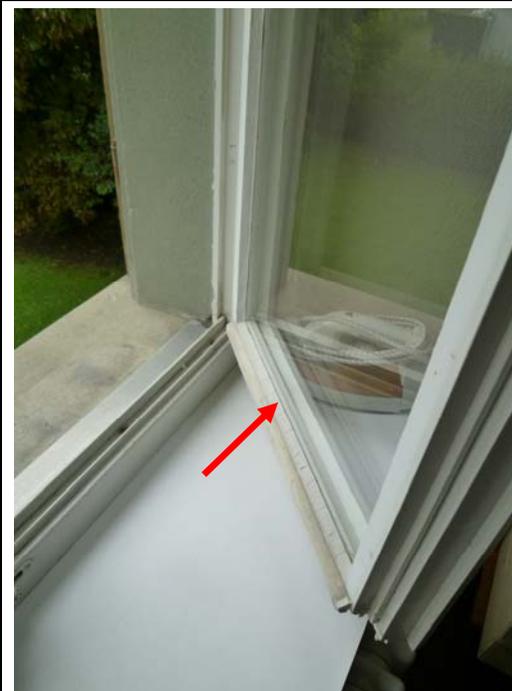
Holzfenster mit Kitt in Verglasung

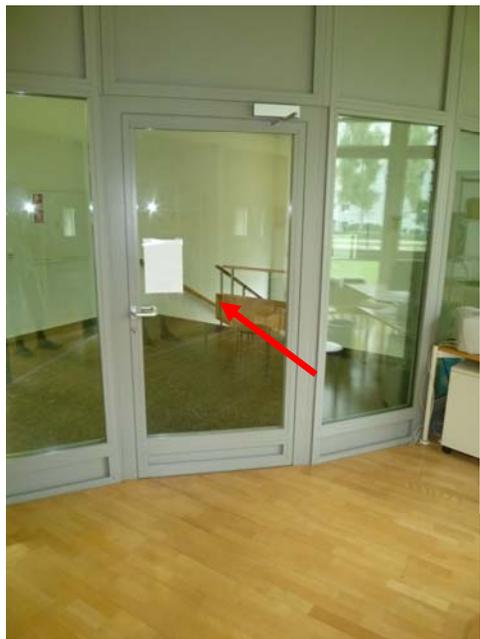
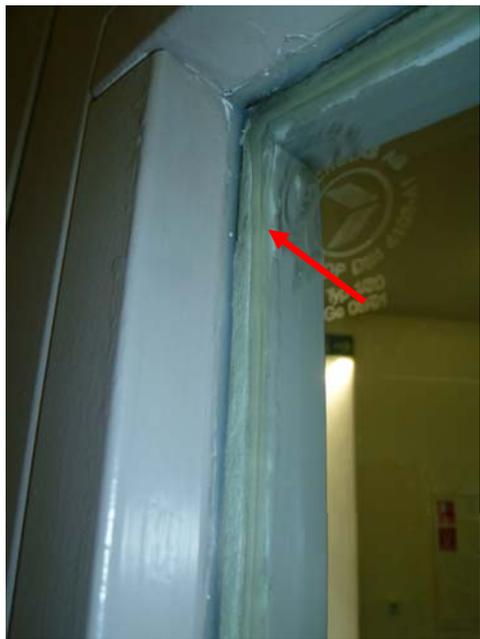
<p>Brandschutztür (übrige Verglasung unverdächtig)</p>	<p>LAP unter Silikonfuge</p>
<p>Befunde sind auf den Grundrissplänen im Anhang A dokumentiert.</p>

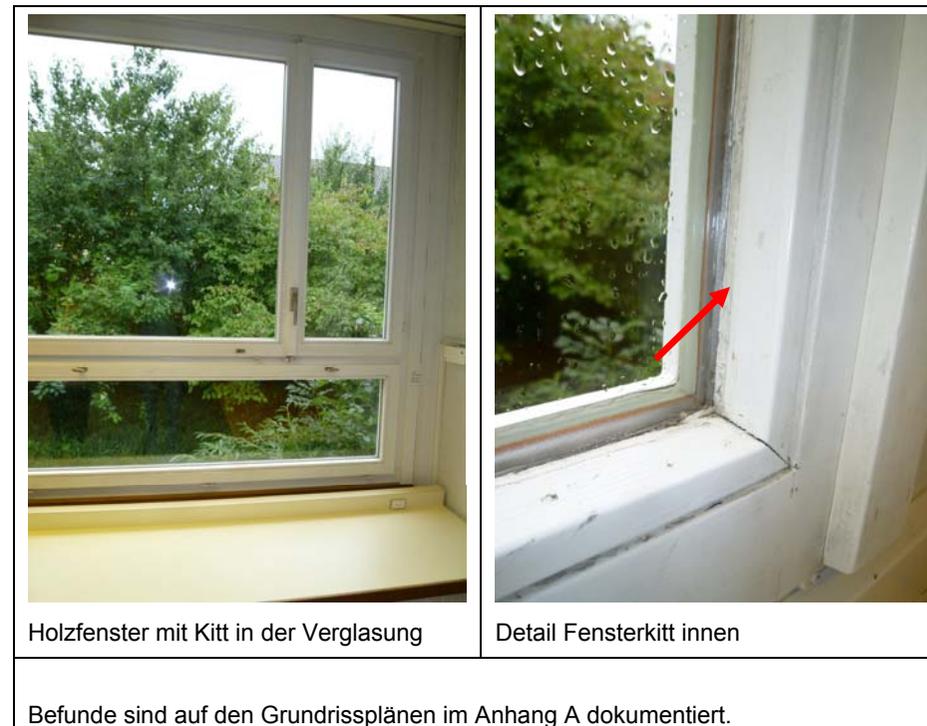
Holzfenster mit Kitt in der Verglasung

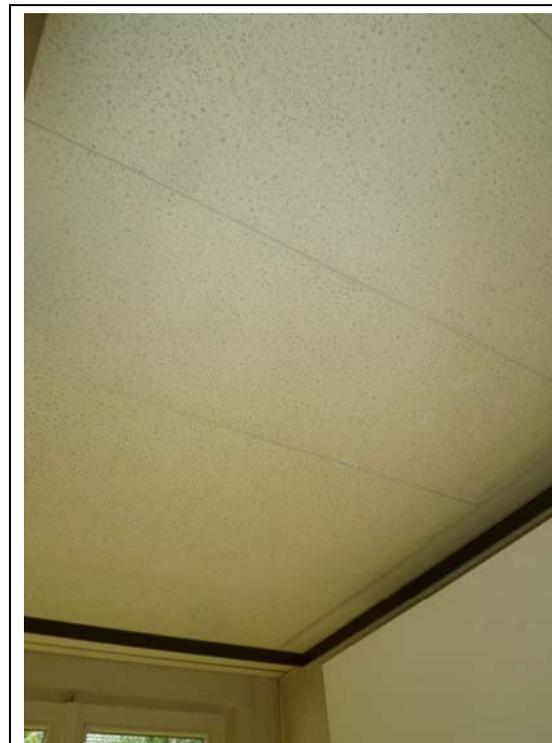
Akustikdeckenplatten

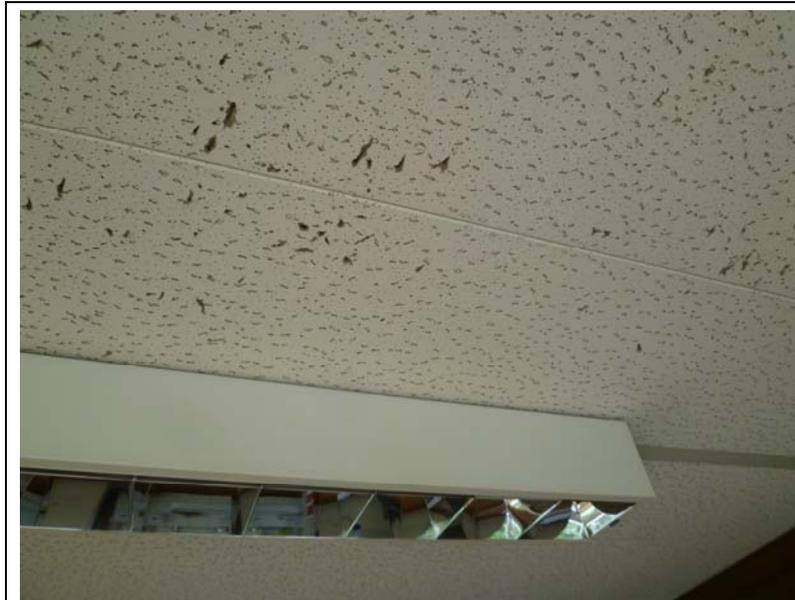
Akustikdeckenplatten

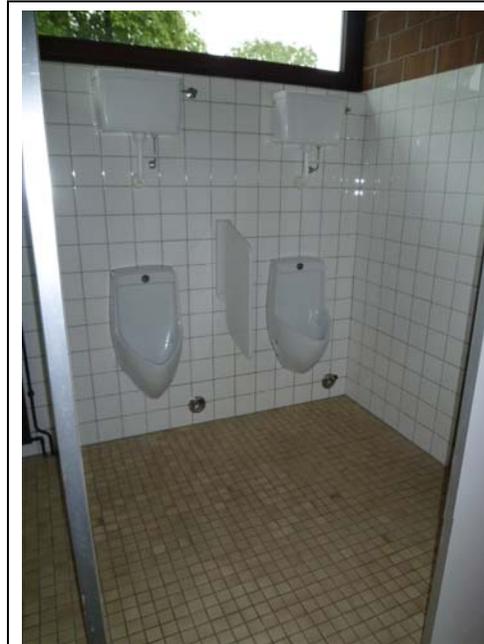
Wand- und Bodenfliesen in WC-Anlagen

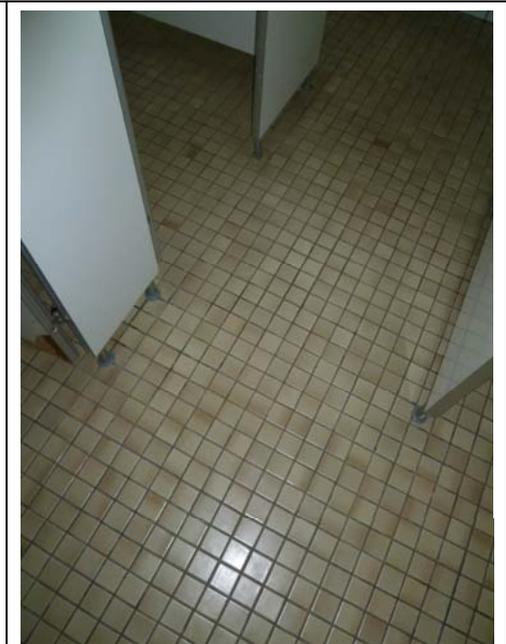
Bodenfliesen

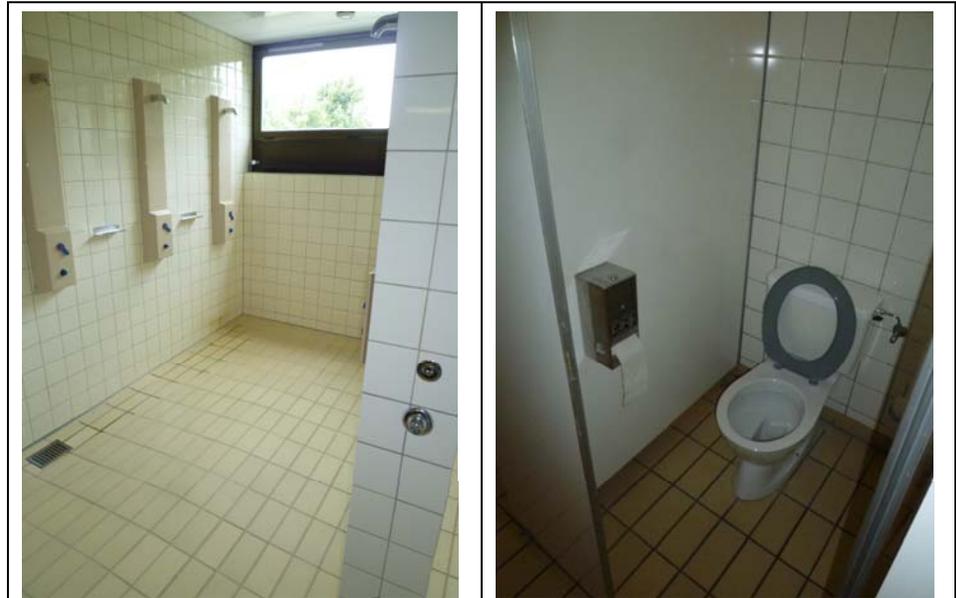
Wand- und Bodenfliesen in Dusche

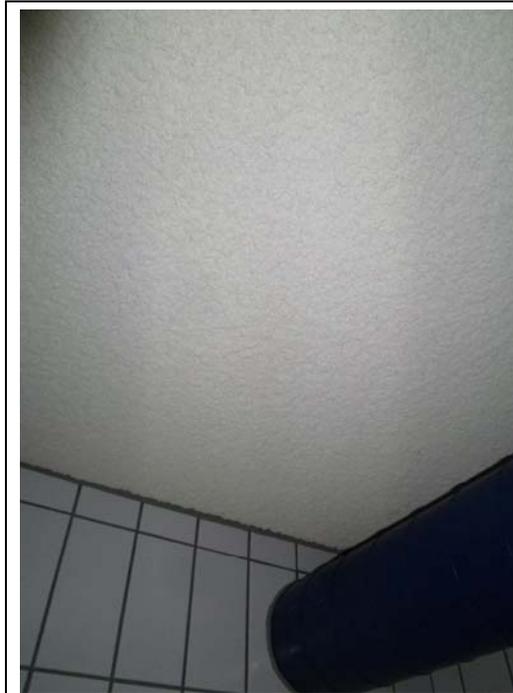
Akustikputz an Decken
