# SCHULE FÄLLANDEN - IMMOBILIENSTRATEGIE

**Bauherr:**  
Schulgemeinde Fällanden  
Fällanden

**Planung:**  
planzeit GmbH  
Zürich

Kostengrobschätzung  
Übersicht  
April 2013

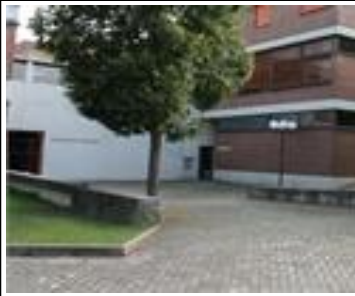
<p><b>NEUBAU</b></p> <p>AUSSENWÄNDE: Hinterlüftete Lochfassade. Für die Verkleidung sind CHF 500.-/m2 eingesetzt. Glasanteil bei 35%</p> <p>DACH: Extensiv begrüntes Flachdach. PV Anlagen sind keine eingerechnet.</p> <p>ÜBRIGER ROHBAU: Eisenbetondecken auf Stützen. Vereinzelte tragende Zwischenwände. Wänden im Erschliessungskern aus Beton.</p> <p>HAUSTECHNIK: Gemäss den Energie-Labels sind alle Räume mit einer Komfortlüftung versehen. Bei der Wärmeerzeugung wird auf fossile Brennstoffe verzichtet.</p> <p>AUSBAU: Oberflächen -Budget für m2 Belag inkl. allen Nebenarbeiten: - Boden: 120 CHF - Wand: 40 CHF - Decke: 80 CHF inkl. Anteil akustisch wirkenden Elementen.</p> <p>BETRIEBSEINRICHTUNG: In der Turnhalle sind 150'000 CHF für die Turngeräte eingerechnet.</p>	<p>BETRIEBSAUSRÜSTUNG: Es sind keine Kosten eingerechnet.</p> <p>UMGEBUNG: Wegführung als Hartflächen ausgebildet und mit einem Abschlussstein eingefasst. Übrige Flächen als Grünflächen ausgebildet.</p> <p>SIA 500: Müssen bei einem Neubau zwingend erfüllt werden. Bewilligungsrelevant.</p>

<b>BAUJAHR / LETZTE SANIERUNG:</b>				
2018/2020				
<b>SITUATION GEM. BAUINVENTAR:</b>				
X				
<b>GESCHOSSE UG/OG/DG</b>				
36'923				
<b>FUNKTIONEN:</b>				
von 2016-2020 prov. PS Bommern ab 2020 Sek.				
<b>PUBLIKUMSBEREICH:</b>				
X				
<b>ZUSTANDBEWERTUNG:</b>				
AUSSENWÄNDE	A			
DACH	A			
ÜBRIGER ROHBAU	A			
HAUSTECHNIK	A			
AUSBAU	A			
BETRIEBSEINRICHTUNG	A			
BETRIEBSAUSRÜSTUNG	A			
UMGEBUNG	A			
SIA 500	A

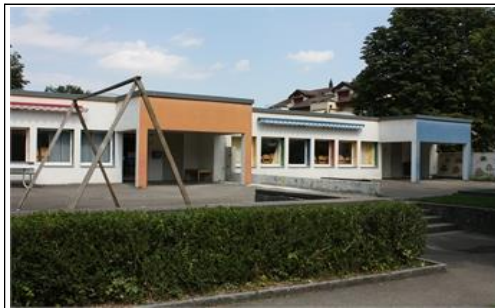
<p><b><u>ZUSTANDBESCHREIBUNG:</u></b></p> <p><b>AUSSENWÄNDE:</b> Die Fassade ist noch im Originalzustand. Die Dämmungen sind nicht bekannt. Risse sind sichtbar. Die Fenster sind veraltet.</p> <p><b>DACH:</b> Das Dach wird noch nicht saniert sein.</p> <p><b>ÜBRIGER ROHBAU:</b> Massivbau, das Gebäude gliedert sich auf 3 Ebenen.</p> <p><b>HAUSTECHNIK:</b> Die Haustechnik entspricht der Zeit des Erstellungszeitpunktes und ist nicht mehr aktuell. Fernwärme Anschluss bei den umliegenden Wohnhäusern.</p> <p><b>AUSBAU:</b> Alle Beläge und Einbauten weisen starke Gebrauchsspuren auf und sind zu ersetzen.</p> <p><b>BETRIEBSEINRICHTUNG:</b> -</p> <p><b>BETRIEBSAUSRÜSTUNG:</b> -</p> <p><b>UMGEBUNG:</b> Einfach gehaltene Umgebung mit viel Grünflächen. Alte und neuere</p>	<p>Spielgeräte.</p> <p><b><u>MASSNAHMEN:</u></b></p> <p>Keine Sanierungsmassnahmen, da das Ziel verfolgt wird, die Immobilie zurück zu bauen und zu verkaufen. Mit den laufenden Unterhaltskosten den Betrieb bis zum Abverkauf aufrecht erhalten.</p>

<p><b>BAUJAHR / LETZTE SANIERUNG:</b></p>					
<p>1976</p>					
<p><b>SITUATION GEM. BAUINVENTAR:</b></p>					
<p>nicht erwähnt</p>					
<p><b>GESCHOSSE UG/OG/DG</b></p>					
<p>0 / 1 / 0</p>					
<p><b>FUNKTIONEN:</b></p>					
<p>Kindergarten</p>					
<p><b>PUBLIKUMSBEREICH:</b></p>					
<p>öffentlich</p>					
<p><b>ZUSTANDBEWERTUNG:</b></p>					
<table border="1"> <tr> <td>AUSSENWÄNDE</td> <td>C</td> </tr> </table>	AUSSENWÄNDE	C			
AUSSENWÄNDE	C				
<table border="1"> <tr> <td>DACH</td> <td>C</td> </tr> </table>	DACH	C			
DACH	C				
<table border="1"> <tr> <td>ÜBRIGER ROHBAU</td> <td>B</td> </tr> </table>	ÜBRIGER ROHBAU	B			
ÜBRIGER ROHBAU	B				
<table border="1"> <tr> <td>HAUSTECHNIK</td> <td>C/?</td> </tr> </table>	HAUSTECHNIK	C/?			
HAUSTECHNIK	C/?				
<table border="1"> <tr> <td>AUSBAU</td> <td>C</td> </tr> </table>	AUSBAU	C			
AUSBAU	C				
<table border="1"> <tr> <td>BETRIEBSEINRICHTUNG</td> <td>C</td> </tr> </table>	BETRIEBSEINRICHTUNG	C

BETRIEBSEINRICHTUNG	C				
<table border="1"> <tr> <td>BETRIEBSAUSRÜSTUNG</td> <td>C</td> </tr> </table>	BETRIEBSAUSRÜSTUNG	C			
BETRIEBSAUSRÜSTUNG	C				
<table border="1"> <tr> <td>UMGEBUNG</td> <td>B</td> </tr> </table>	UMGEBUNG	B			
UMGEBUNG	B				
<table border="1"> <tr> <td>SIA 500</td> <td>B</td> </tr> </table>	SIA 500	B			
SIA 500	B

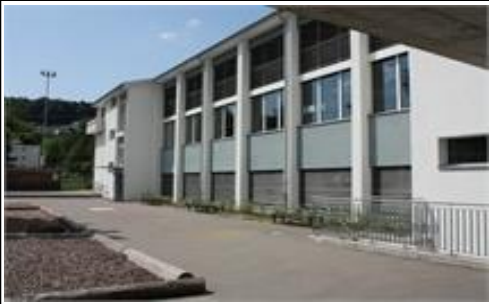
<p><b>ZUSTANDSBESCHREIBUNG</b></p> <p><b>AUSSENWÄNDE:</b> Sind mit den Umbaumaßnahmen modernisiert worden.</p> <p><b>DACH:</b> Ist mit den Umbaumaßnahmen modernisiert worden.</p> <p><b>ÜBRIGER ROHBAU:</b> Die Anlage wurde saniert. Es besteht Handlungsbedarf im Bezug auf Erdbebensicherheit und Altlastensanierung.</p> <p><b>HAUSTECHNIK:</b> Der Zustand ist saniert.</p> <p><b>AUSBAU:</b> Ist mit den Umbaumaßnahmen modernisiert worden.</p> <p><b>BETRIEBSEINRICHTUNG:</b> Ist mit den Umbaumaßnahmen modernisiert worden.</p> <p><b>BETRIEBSAUSRÜSTUNG:</b> Ist mit den Umbaumaßnahmen modernisiert worden.</p> <p><b>UMGEBUNG:</b> Die Umgebung ist mit der Sanierung aufgefrischt worden.</p> <p><b>SIA 500:</b> Es besteht Handlungsbedarf im</p>	<p>Bezug auf Behindertengerechtigkeit.</p> <p><b>MASSNAHMEN</b></p> <p><b>AUSSENWÄNDE:</b> Die Fassaden werden frisch gestrichen.</p> <p><b>DACH:</b> Es sind keine Massnahmen eingeplant.</p> <p><b>ÜBRIGER ROHBAU:</b> An der Tragkonstruktion wird nichts verändert. Das Raumkonzept wird nicht angepasst. Eingriffe erfolgen aus den Lifteinbauten, Einbauten für behindertengerechte Toiletten, Erdbebensicherheitsmassnahmen</p> <p><b>HAUSTECHNIK:</b> Die Haustechnik wird nicht angepasst. Toilettenanlagen nach SIA 500 sind einzubauen Ein Lift ist einzubauen.</p> <p><b>AUSBAU:</b> Die Schulanlage Lätten ist in einem sanierten Zustand. Es sind Anpassungen im Bereich der Einbauten für die Behindertengerechtigkeit (WC-Anlagen / Lifteinbau) und Erdbebensicherheit eingeplant sowie um die Oberflächen aufzufrischen (streichen).</p> <p><b>BETRIEBSEINRICHTUNG:</b> Es sind keine Massnahmen</p>	<p>eingeplant.</p> <p><b>BETRIEBSAUSRÜSTUNG:</b> Es sind keine Massnahmen eingeplant.</p> <p><b>UMGEBUNG:</b> Instandstellen und Beläge sanieren.</p> <p><b>SIA 500:</b> Es müssen ein Lift sowie behindertengerechte Toiletten eingebaut werden.</p>

<p><b>BAUJAHR / LETZTE SANIERUNG:</b></p>			
<p>1971 / 2004</p>			
<p><b>SITUATION GEM. BAUINVENTAR:</b></p>			
<p>nicht erwähnt</p>			
<p><b>GESCHOSSE UG/OG/DG</b></p>			
<p>1 / 3 / 0</p>			
<p><b>FUNKTIONEN:</b></p>			
<p>12 Klassen: 6U, 6M mit dem SH A zusammen</p>			
<p><b>PUBLIKUMSBEREICH:</b></p>			
<p>Schulhaus</p>			
<p><b>ZUSTANDSBEWERTUNG:</b></p>			
<p>AUSSENWÄNDE</p>	<p>A</p>		
<p>DACH</p>	<p>A</p>		
<p>ÜBRIGER ROHBAU</p>	<p>A</p>		
<p>HAUSTECHNIK</p>	<p>A</p>		
<p>AUSBAU</p>	<p>A</p>		
<p>BETRIEBSEINRICHTUNG</p>	<p>A</p>		
<p>BETRIEBSAUSRÜSTUNG</p>	<p>A</p>		
<p>UMGEBUNG</p>	<p>A</p>		
<p>SIA 500</p>	<p>C</p>

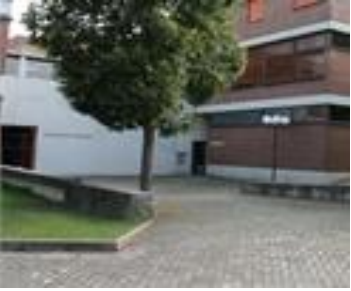
<p><b>ZUSTANDSBESCHREIBUNG</b></p> <p>AUSSENWÄNDE: nicht besichtigt</p> <p>DACH: nicht besichtigt</p> <p>ÜBRIGER ROHBAU: nicht besichtigt</p> <p>HAUSTECHNIK: nicht besichtigt</p> <p>AUSBAU: nicht besichtigt</p> <p>BETRIEBSEINRICHTUNG: nicht besichtigt</p> <p>BETRIEBSAUSRÜSTUNG: nicht besichtigt</p> <p>UMGEBUNG: nicht besichtigt</p> <p>SIA 500: nicht besichtigt</p> <p><b>MASSNAHMEN</b></p> <p>AUSSENWÄNDE: keine</p> <p>DACH: keine</p> <p>ÜBRIGER ROHBAU: keine</p>	<p>HAUSTECHNIK: keine</p> <p>AUSBAU: keine</p> <p>BETRIEBSEINRICHTUNG: keine</p> <p>BETRIEBSAUSRÜSTUNG: keine</p> <p>UMGEBUNG: keine</p> <p>SIA 500: keine</p>	
<p><b>BAUJAHR / LETZTE SANIERUNG:</b></p>			
<p>1974</p>			
<p><b>SITUATION GEM. BAUINVENTAR:</b></p>			
<p>nicht erwähnt</p>			
<p><b>GESCHOSSE UG/OG/DG</b></p>			
<p>1 / 0 / 0</p>			
<p><b>FUNKTIONEN:</b></p>			
<p>Luftschutzkeller</p>			
<p><b>PUBLIKUMSBEREICH:</b></p>			
<p>öffentlich</p>

<p><b>ZUSTANDBEWERTUNG:</b></p>			
<p>AUSSENWÄNDE</p>	<p>?</p>		
<p>DACH</p>	<p>?</p>		
<p>ÜBRIGER ROHBAU</p>	<p>?</p>		
<p>HAUSTECHNIK</p>	<p>?</p>		
<p>AUSBAU</p>	<p>?</p>		
<p>BETRIEBSEINRICHTUNG</p>	<p>?</p>		
<p>BETRIEBSAUSRÜSTUNG</p>	<p>?</p>		
<p>UMGEBUNG</p>	<p>?</p>		
<p>SIA 500</p>	<p>?</p>
