Schadstoffgutachten (Gebäudescreening)

Schulanlagen Bommern, Lätten und Buechwis in der Gemeinde Fällanden

Bericht: **Ecosens AG**
Grindelstrasse 5 / CH - 8304 Wallisellen / T: +41 (0)44 839 47 77
F: +41 (0)44 839 47 70 / ecosens@ecosens.ch / www.ecosens.ch

Erstellt: 17. September 2012

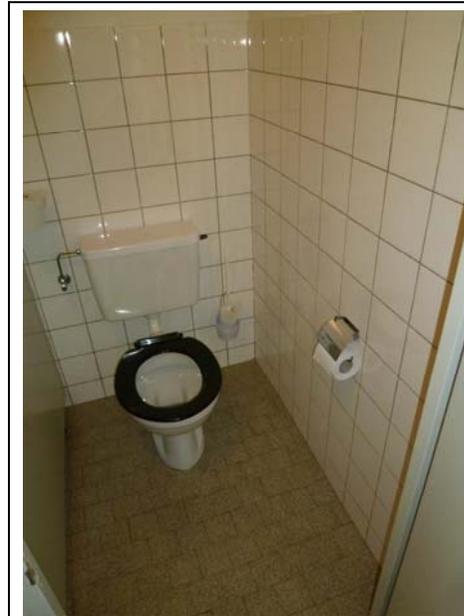
Pos.-Nr.: 2	
Vorkommen	
Geschoss:	EG, OG
Raum:	WCs R6 und R7; Teeküche R4, Klassenzimmer R2 und R1
Betroffenes Bauteil:	Wandfliesen
Schadstoff / Material:	Fliesenkleber
Ausmass Befund:	Siehe Plan im Anhang A
Beurteilung Material ² :	<u>Verdacht</u> auf festgebundenen Asbest
Laborprobe-Nr.:	-
Beurteilung	
Gefährdungsstufe ¹ bei Asbestbefund:	Ohne Beschädigung besteht keine unmittelbare Gefährdung durch Freisetzung von Asbestfasern.
Sanierungsdringlichkeit ² bei Asbestbefund:	Stufe III: Sanierung vormerken (Sanierung vor baulichen Eingriffen; Neubeurteilung bei Vorkommnissen od. Nutzungsänderungen).
Massnahmen	
Verdachtsmomente müssen vor baulichen Eingriffen überprüft werden.

Wandfliesen in den WCs

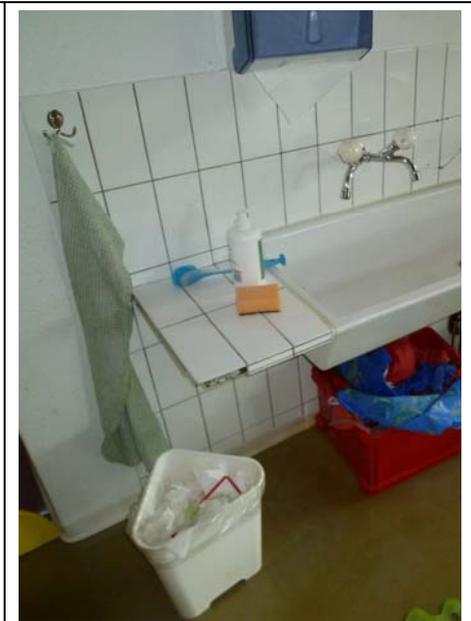
Wandfliesen in den Klassenzimmern

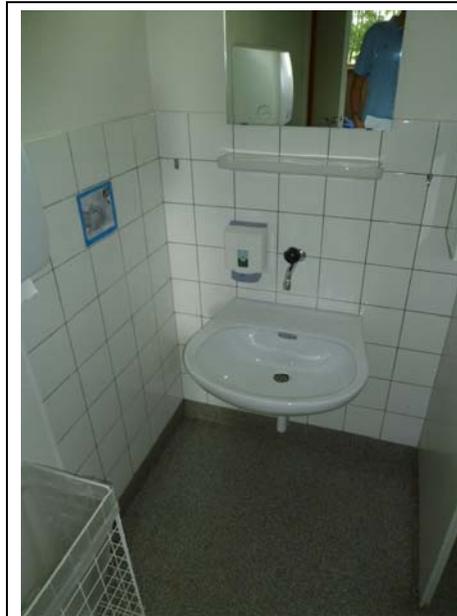
Pos.-Nr.: 5	
Vorkommen	
Geschoss:	EG
Raum:	WCs R5 und R6; Kindergarten R2
Betroffenes Bauteil:	Wandfliesen
Schadstoff / Material:	Fliesenkleber
Ausmass Befund:	Siehe Plan im Anhang A
Beurteilung Material ² :	<u>Verdacht</u> auf festgebundenen Asbest
Laborprobe-Nr.:	-
Beurteilung	
Gefährdungsstufe ¹ bei Asbestbefund:	Ohne Beschädigung besteht keine unmittelbare Gefährdung durch Freisetzung von Asbestfasern.
Sanierungsdringlichkeit ² bei Asbestbefund:	Stufe III: Sanierung vormerken (Sanierung vor baulichen Eingriffen; Neubeurteilung bei Vorkommnissen oder Nutzungsänderungen).
Massnahmen	
Verdachtsmomente müssen vor baulichen Eingriffen überprüft werden.

Wandfliesen in den WCs

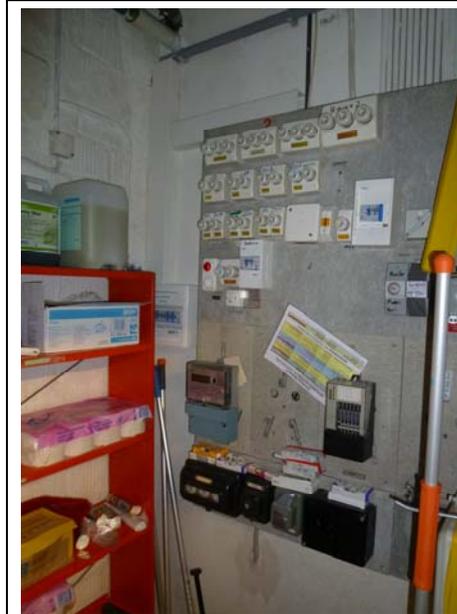
Pos.-Nr.: 7	
Vorkommen	
Geschoss:	EG1
Raum:	Schleuse R7
Betroffenes Bauteil:	Sicherungstableau
Schadstoff / Material:	Asbestzement (AZ)
Ausmass Befund:	1 Stück
Beurteilung Material ² :	Festgebundener Asbest gemäss Einstufung
Laborprobe-Nr.:	-
Beurteilung	
Gefährdungsstufe ¹ :	Ohne Beschädigung besteht keine unmittelbare Gefährdung durch Freisetzung von Asbestfasern.
Sanierungsdringlichkeit ² :	Stufe III: Sanierung vormerken (Sanierung vor baulichen Eingriffen; Neubeurteilung bei Vorkommnissen oder Nutzungsänderungen).
Massnahmen	
Die Asbestzementplatten sind bei einem Rückbau zerstörungsfrei (Vermeiden von Bruch, keine Verwendung von Schleif- und Fräsgeräten und Schuttrutschen) zu demontieren und vorschriftsgemäss zu entsorgen. Schutzmassnahmen sind sinngemäss entsprechend dem SUVA-Factsheet «Entfernen von asbesthaltigen Faserzementplatten im Freien» zu treffen.

Sicherungstableau mit AZ-Platten

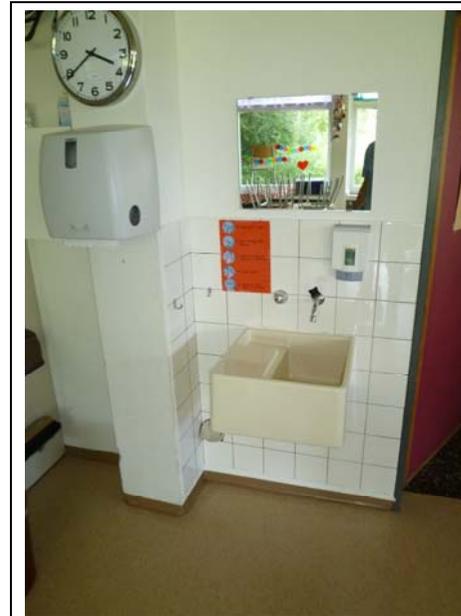
Pos.-Nr.: 12	
Vorkommen	
Geschoss:	EG1 und EG2
Raum:	Klassenzimmer R3, R4, WC R5 und R6
Betroffenes Bauteil:	Wandfliesen
Schadstoff / Material:	Fliesenkleber
Ausmass Befund:	Siehe Plan im Anhang A
Beurteilung Material ² :	<u>Verdacht</u> auf festgebundenen Asbest
Laborprobe-Nr.:	-
Beurteilung	
Gefährdungsstufe ¹ bei Asbestbefund:	Ohne Beschädigung besteht keine unmittelbare Gefährdung durch Freisetzung von Asbestfasern.
Sanierungsdringlichkeit ² bei Asbestbefund:	Stufe III: Sanierung vormerken (Sanierung vor baulichen Eingriffen; Neubeurteilung bei Vorkommnissen oder Nutzungsänderungen).
Massnahmen	
Verdachtsmomente müssen vor baulichen Eingriffen überprüft werden.

Fliesen hinter Lavabo in Klassenzimmer

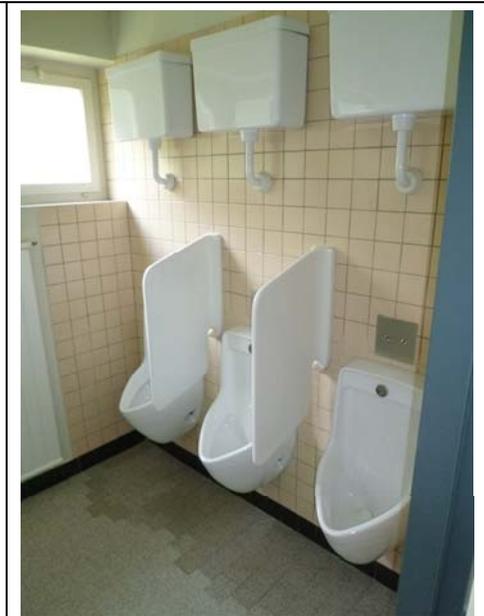
Wandfliesen in WC-Anlagen

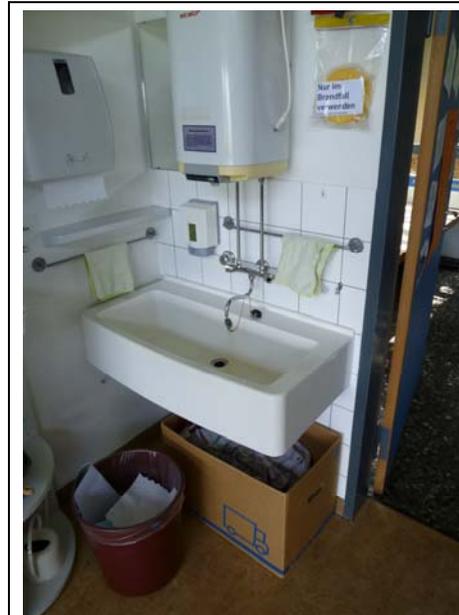
Pos.-Nr.: 19	
Vorkommen	
Geschoss:	EG1 und EG2
Raum:	Handarbeitszimmer, Klassenzimmer, WCs R6 und R7
Betroffenes Bauteil:	Wandfliesen
Schadstoff / Material:	Fliesenkleber
Ausmass Befund:	Siehe Plan im Anhang A
Beurteilung Material ² :	<u>Verdacht</u> auf festgebundenen Asbest
Laborprobe-Nr.:	-
Beurteilung	
Gefährdungsstufe ¹ bei Asbestbefund:	Ohne Beschädigung besteht keine unmittelbare Gefährdung durch Freisetzung von Asbestfasern.
Sanierungsdringlichkeit ² bei Asbestbefund:	Stufe III: Sanierung vormerken (Sanierung vor baulichen Eingriffen; Neubeurteilung bei Vorkommnissen oder Nutzungsänderungen).
Massnahmen	
Verdachtsmomente müssen vor baulichen Eingriffen überprüft werden.

Fliesen hinter Lavabo in Klassenzimmer

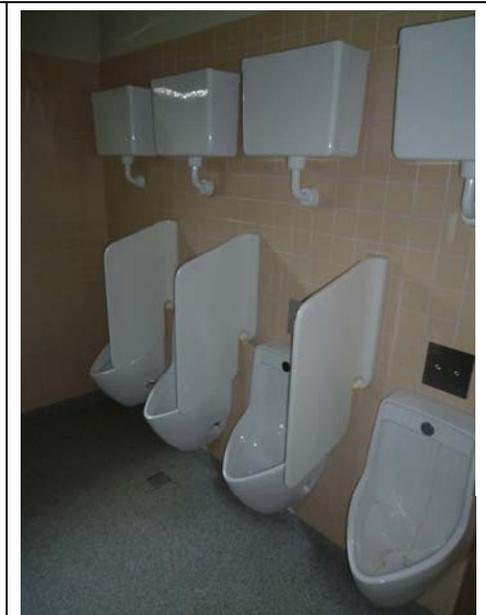
Wandfliesen in WC-Anlagen

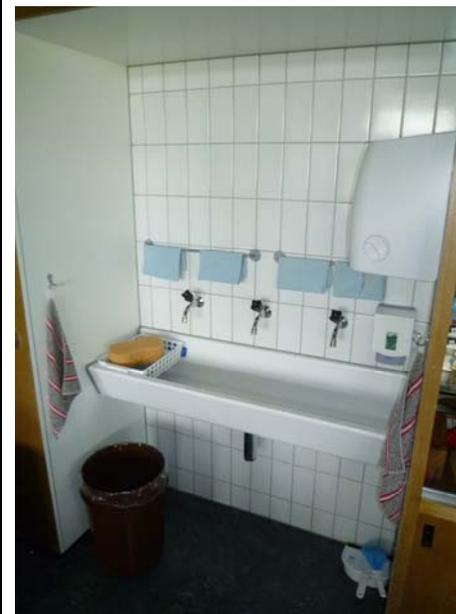
Pos.-Nr.: 23	
Vorkommen	
Geschoss:	EG, 1.OG und 2.OG
Raum:	Klassenzimmer
Betroffenes Bauteil:	Wandfliesen hinter Lavabos
Schadstoff / Material:	Fliesenkleber
Ausmass Befund:	Siehe Plan im Anhang A
Beurteilung Material ² :	<u>Verdacht</u> auf festgebundenen Asbest
Laborprobe-Nr.:	-
Beurteilung	
Gefährdungsstufe ¹ bei Asbestbefund:	Ohne Beschädigung besteht keine unmittelbare Gefährdung durch Freisetzung von Asbestfasern.
Sanierungsdringlichkeit ² bei Asbestbefund:	Stufe III: Sanierung vormerken (Sanierung vor baulichen Eingriffen; Neubeurteilung bei Vorkommnissen oder Nutzungsänderungen).
Massnahmen	
Verdachtsmomente müssen vor baulichen Eingriffen überprüft werden.

Wandfliesen in Klassenzimmern

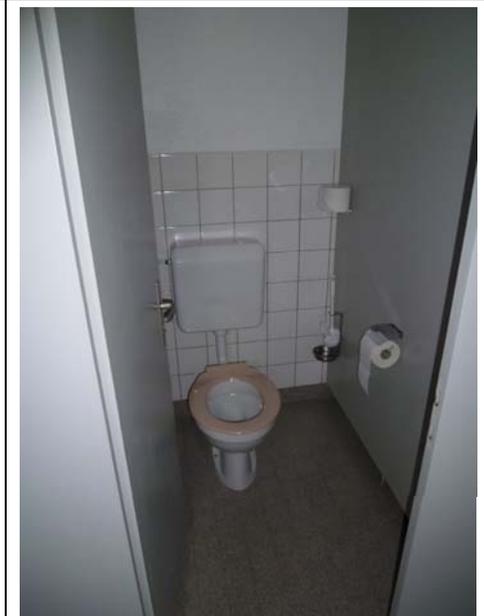
Pos.-Nr.: 25	
Vorkommen	
Geschoss:	UG
Raum:	Duschen, WC-Anlagen und Technikräume
Betroffenes Bauteil:	Wandfliesen
Schadstoff / Material:	Fliesenkleber
Ausmass Befund:	Siehe Plan im Anhang A
Beurteilung Material ² :	<u>Verdacht</u> auf festgebundenen Asbest
Laborprobe-Nr.:	-
Beurteilung	
Gefährdungsstufe ¹ bei Asbestbefund:	Ohne Beschädigung besteht keine unmittelbare Gefährdung durch Freisetzung von Asbestfasern.
Sanierungsdringlichkeit ² bei Asbestbefund:	Stufe III: Sanierung vormerken (Sanierung vor baulichen Eingriffen; Neubeurteilung bei Vorkommnissen oder Nutzungsänderungen).
Massnahmen	
Verdachtsmomente müssen vor baulichen Eingriffen überprüft werden.

Wandfliesen in WCs

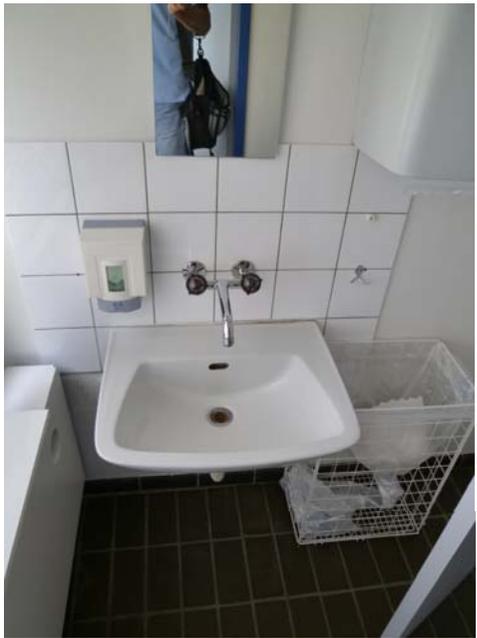
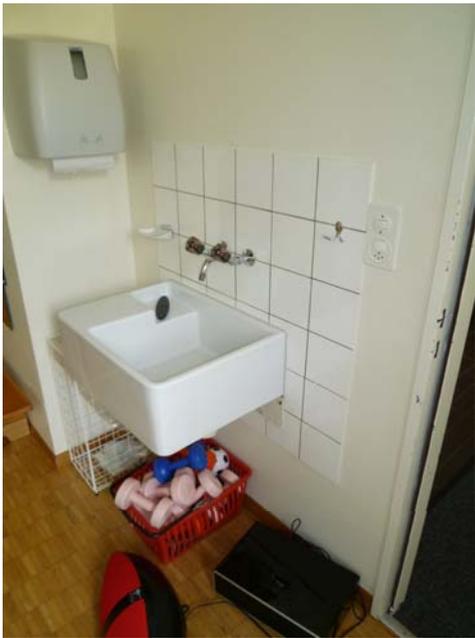
Pos.-Nr.: 32	
Vorkommen	
Geschoss:	UG und EG
Raum:	WC-Anlagen, Turnzimmer R1
Betroffenes Bauteil:	Boden- und Wandfliesen
Schadstoff / Material:	Fliesenkleber
Ausmass Befund:	Siehe Plan im Anhang A
Beurteilung Material ² :	<u>Verdacht</u> auf festgebundenen Asbest
Laborprobe-Nr.:	-
Beurteilung	
Gefährdungsstufe ¹ bei Asbestbefund:	Ohne Beschädigung besteht keine unmittelbare Gefährdung durch Freisetzung von Asbestfasern.
Sanierungsdringlichkeit ² bei Asbestbefund:	Stufe III: Sanierung vormerken (Sanierung vor baulichen Eingriffen; Neubeurteilung bei Vorkommnissen oder Nutzungsänderungen).
Massnahmen	
Verdachtsmomente müssen vor baulichen Eingriffen überprüft werden.

Boden- und Wandfliesen in WCs	Wandfliesen hinter Lavabo im Turnzimmer
Befunde sind auf den Grundrissplänen im Anhang A dokumentiert.

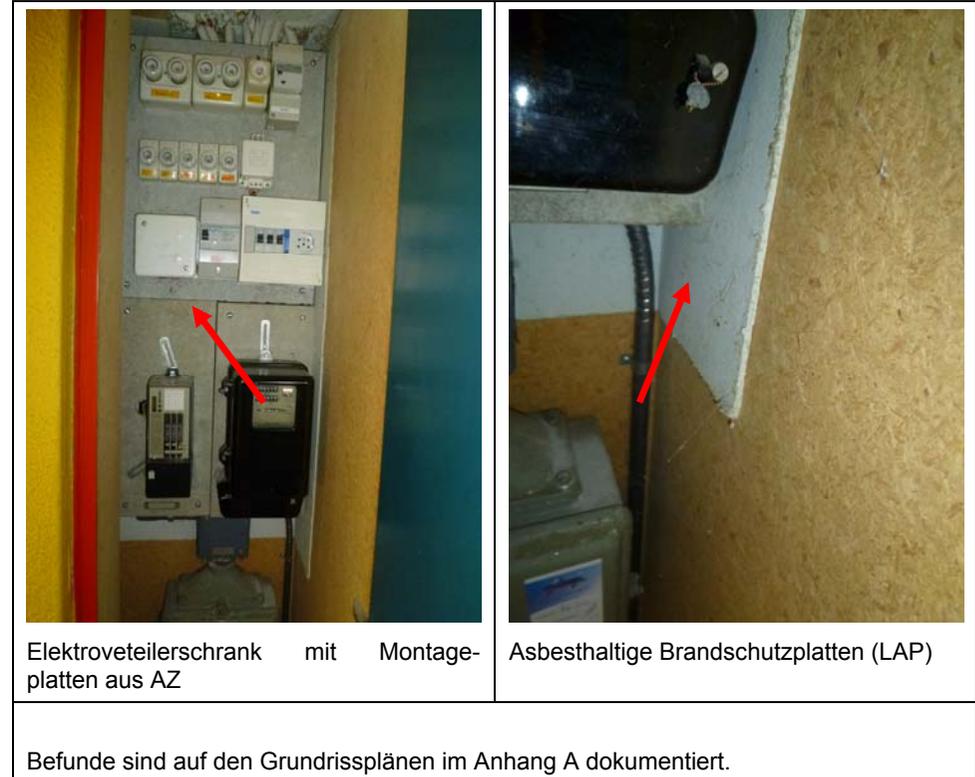
Pos.-Nr.: 36	
Vorkommen	
Geschoss:	EG
Raum:	Eingang / Elektroverteilerschrank
Betroffenes Bauteil:	Montageplatten Sicherungstableau und Auskleidung des Schrankes mit Brandschutzplatten
Schadstoff / Material:	Asbestzementplatten (Montageplatten) und leichte, asbesthaltige Platten (LAP)
Ausmass Befund:	Siehe Plan im Anhang A
Beurteilung Material ² :	Schwachgebundener Asbest (LAP) gemäss Einstufung; direkt zugänglich
Laborprobe-Nr.:	-
Beurteilung	
Gefährdungsstufe ¹ :	Bei Beschädigung können gesundheitsgefährdende Asbestfasern freigesetzt werden
Sanierungsdringlichkeit ² :	Stufe I: Sanierung veranlassen (umgehend Sanierung einleiten; evt. Sofortmassnahmen)
Massnahmen	
Die asbesthaltigen Materialien müssen durch eine von der SUVA anerkannte Fachfirma unter Einhaltung der Vorgaben aus der EKAS-Richtlinie 6503 entfernt und entsorgt werden.

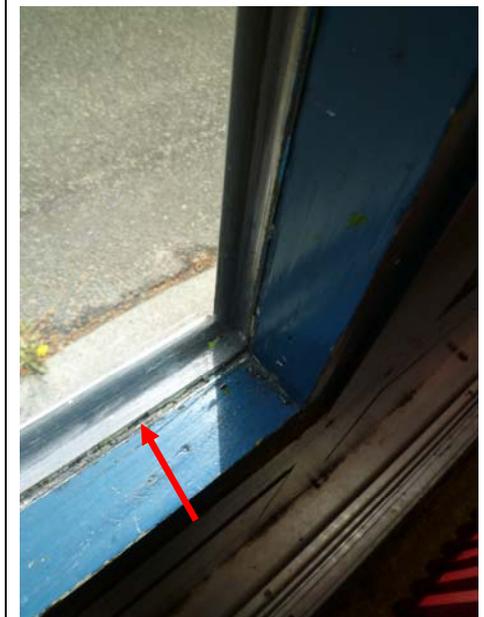
Pos.-Nr.: 37	
Vorkommen	
Geschoss:	EG
Raum:	Klassenzimmer R1 und R2
Betroffenes Bauteil:	Fenster mit Holzrahmen (IV)
Schadstoff / Material:	Fensterkitt innen
Ausmass Befund:	Siehe Plan im Anhang A
Beurteilung Material ² :	<u>Verdacht</u> auf festgebundenen Asbest
Laborprobe-Nr.:	-
Beurteilung	
Gefährdungsstufe ¹ bei Asbestbefund:	Ohne Beschädigung besteht keine unmittelbare Gefährdung durch Freisetzung von Asbestfasern.
Sanierungsdringlichkeit ² bei Asbestbefund:	Stufe III: Sanierung vormerken (Sanierung vor baulichen Eingriffen; Neubeurteilung bei Vorkommnissen oder Nutzungsänderungen).
Massnahmen	
Verdachtsmomente müssen vor baulichen Eingriffen überprüft werden.

Detail Fensterkitt innen

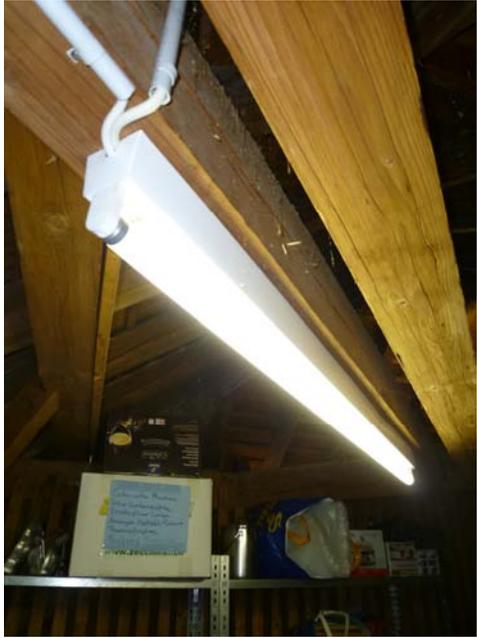
Pos.-Nr.: 41	
Vorkommen	
Geschoss:	Dachgeschoss
Raum:	Estrich
Betroffenes Bauteil:	Brandschutzplatten unter LS-Lampen
Schadstoff / Material:	Leichte, asbesthaltige Platten (LAP)
Ausmass Befund:	-
Beurteilung Material ² :	<u>Verdacht</u> auf schwachgebundenen Asbest
Laborprobe-Nr.:	-
Beurteilung	
Gefährdungsstufe ¹ bei Asbestbefund:	Aus beschädigtem Material oder bei der Bearbeitung können Fasern freigesetzt werden.
Sanierungsdringlichkeit ² bei Asbestbefund:	Stufe II: Sanierung empfohlen (Sanierung spätestens vor baulichen Eingriffen; Neubeurteilung bei Vorkommnissen, Nutzungsänderungen oder spätestens nach 2-5 Jahren).
Massnahmen	
Verdachtsmomente müssen vor baulichen Eingriffen überprüft werden.

LS-Lampe auf Holzbalken

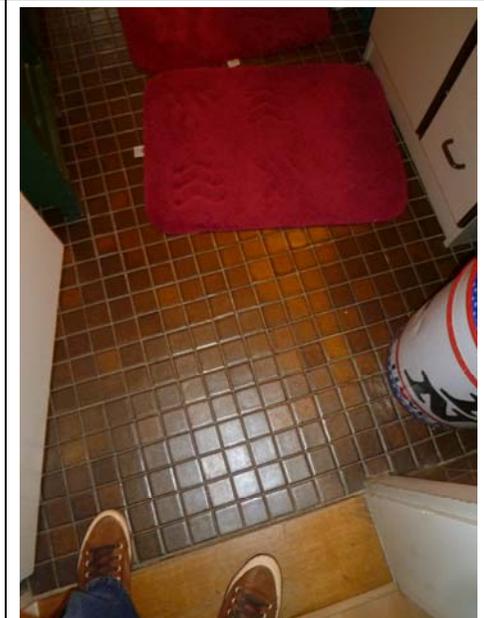
Pos.-Nr.: 43	
Vorkommen	
Geschoss:	OG
Raum:	Bad/WC
Betroffenes Bauteil:	Wand- und Bodenfliesen
Schadstoff / Material:	Fliesenkleber
Ausmass Befund:	-
Beurteilung Material ² :	<u>Verdacht</u> auf festgebundenen Asbest
Laborprobe-Nr.:	-
Beurteilung	
Gefährdungsstufe ¹ bei Asbestbefund:	Ohne Beschädigung besteht keine unmittelbare Gefährdung durch Freisetzung von Asbestfasern.
Sanierungsdringlichkeit ² bei Asbestbefund:	Stufe III: Sanierung vormerken (Sanierung vor baulichen Eingriffen; Neubeurteilung bei Vorkommnissen oder Nutzungsänderungen).
Massnahmen	
Verdachtsmomente müssen vor baulichen Eingriffen überprüft werden.

Bodenfliesen im Bad/WC

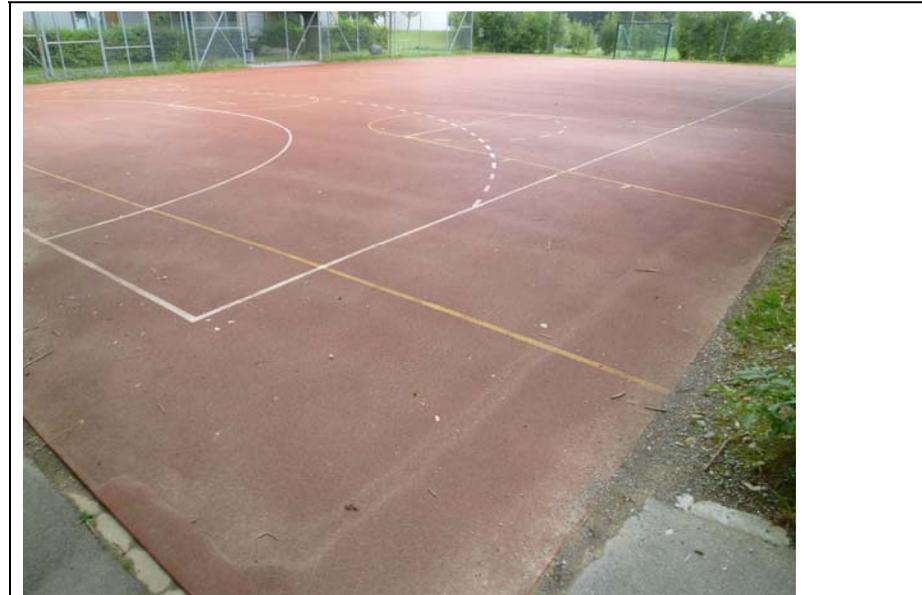
Pos.-Nr.: 50	
Vorkommen	
Geschoss:	aussen
Raum:	Sportplatz
Betroffenes Bauteil:	Kunststoffplatz (Tartanbelag)
Schadstoff / Material:	Schwermetalle (Quecksilber)
Ausmass Befund:	-
Beurteilung Material:	<u>Verdacht</u> auf Schwermetalle
Laborprobe-Nr.:	-
Beurteilung	
Gefährdungsstufe bei Befund:	Ausgehend vom Tartanbelag besteht aktuell keine Gesundheitsgefährdung
Sanierungsdringlichkeit bei Befund:	Sanierung (fachgerechte Entfernung und Entsorgung) vor baulichen Eingriffen erforderlich
Massnahmen	
Verdachtsmomente müssen vor baulichen Eingriffen überprüft werden.

Sportplatz

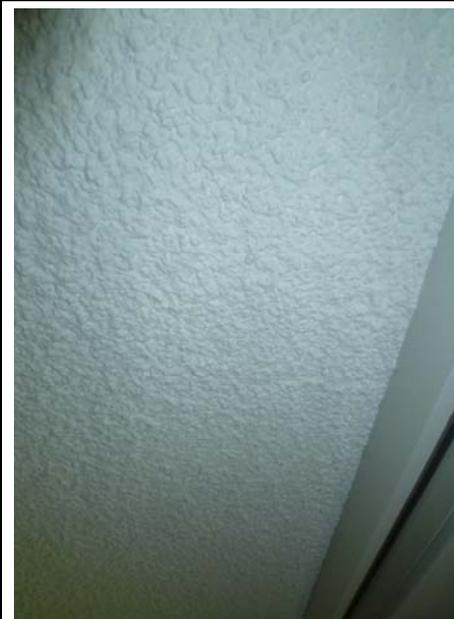
Pos.-Nr.: 51	
Vorkommen	
Geschoss:	EG, 1. OG und 2.OG
Raum:	Erschliessung R1
Betroffenes Bauteil:	Akustikputz an Decken
Schadstoff / Material:	Mineralfasern
Ausmass Befund:	Siehe Plan im Anhang A
Beurteilung Material ² :	Asbestfrei gemäss Einstufung
Laborprobe-Nr.:	Analog 2414/13 (Mischprobe)
Beurteilung	
Gefährdungsstufe ¹ :	-
Sanierungsdringlichkeit ² :	-
Massnahmen	
Keine Massnahmen notwendig.

Akustikputz an Decken

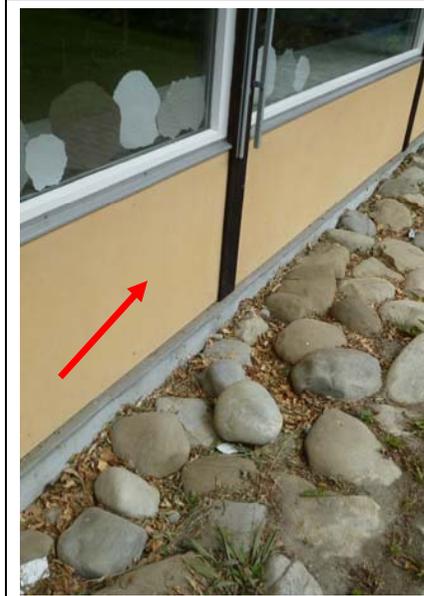
Pos.-Nr.: 52	
Vorkommen	
Geschoss:	EG
Raum:	Fassade aussen
Betroffenes Bauteil:	Platten der Fassadenverkleidung
Schadstoff / Material:	Asbestzement (AZ)
Ausmass Befund:	Siehe Plan im Anhang A
Beurteilung Material ² :	Festgebundener Asbest gemäss Einstufung
Laborprobe-Nr.:	-
Beurteilung	
Gefährdungsstufe ¹ :	Ohne Beschädigung besteht keine unmittelbare Gefährdung durch Freisetzung von Asbestfasern.
Sanierungsdringlichkeit ² :	Stufe III: Sanierung vormerken (Sanierung vor baulichen Eingriffen; Neubeurteilung bei Vorkommnissen oder Nutzungsänderungen).
Massnahmen	
Die Asbestzementplatten sind bei einem Rückbau zerstörungsfrei (Vermeiden von Bruch, keine Verwendung von Schleif- und Fräsgeräten) zu demontieren und vorschriftsgemäss zu entsorgen. Schutzmassnahmen sind sinngemäss entsprechend dem SUVA-Factsheet «Entfernen von asbesthaltigen Faserzementplatten im Freien» zu treffen.

Fassadenverkleidung aus AZ

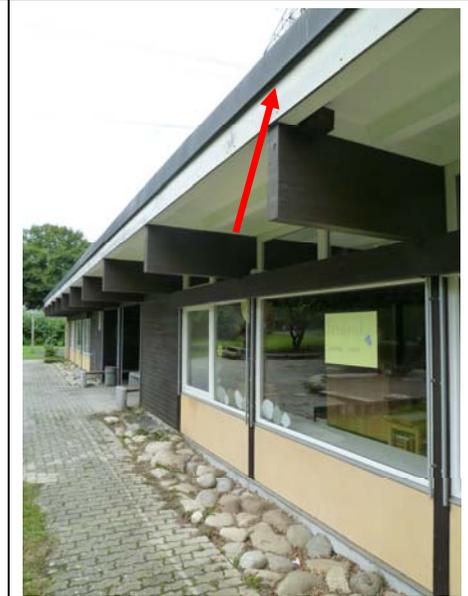
Dachblenden aus AZ

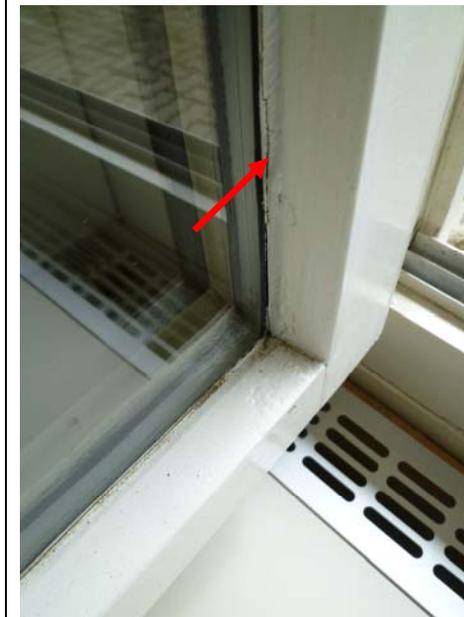
Pos.-Nr.: 54	
Vorkommen	
Geschoss:	EG
Raum:	Klassenzimmer R3, Lehrerzimmer R2
Betroffenes Bauteil:	Fenster mit Holzrahmen
Schadstoff / Material:	Fensterkitt
Ausmass Befund:	Siehe Plan im Anhang A
Beurteilung Material ² :	<u>Verdacht</u> auf festgebundenen Asbest
Laborprobe-Nr.:	-
Beurteilung	
Gefährdungsstufe ¹ bei Asbestbefund:	Ohne Beschädigung besteht keine unmittelbare Gefährdung durch Freisetzung von Asbestfasern.
Sanierungsdringlichkeit ² bei Asbestbefund:	Stufe III: Sanierung vormerken (Sanierung vor baulichen Eingriffen; Neubeurteilung bei Vorkommnissen oder Nutzungsänderungen).
Massnahmen	
Verdachtsmomente müssen vor baulichen Eingriffen überprüft werden.

Detail Fensterkitt

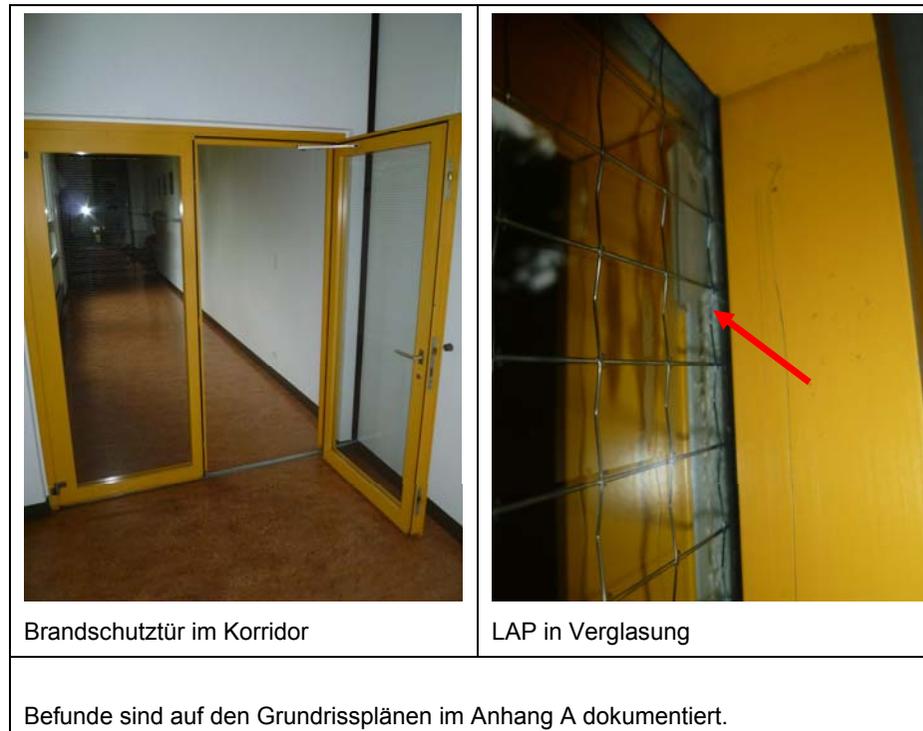
Pos.-Nr.: 55	
Vorkommen	
Geschoss:	EG
Raum:	Korridor / Erschliessung R5
Betroffenes Bauteil:	Dichtung in der Verglasung der Brandschutztür; vermutlich auch im Türrahmen
Schadstoff / Material:	Leichte, asbesthaltige Platten (LAP)
Ausmass Befund:	1 Tür
Beurteilung Material ² :	Schwachgebundener Asbest gemäss Einstufung
Laborprobe-Nr.:	-
Beurteilung	
Gefährdungsstufe ¹ :	Ohne Beschädigung besteht eine geringe Gefährdung durch Freisetzung von Asbestfasern.
Sanierungsdringlichkeit ² :	Stufe II: Sanierung empfohlen (Sanierung spätestens vor baulichen Eingriffen; Neubeurteilung bei Vorkommnissen, Nutzungsänderungen oder spätestens nach 2-5 Jahren).
Bemerkungen / Massnahmen	
Erfahrungsgemäss sind auch asbesthaltige Brandschutzmaterialien im Rahmenanschlag, resp. Türzargen verbaut worden. Die asbesthaltigen Materialien müssen vor Eingriffen durch eine von der SUVA anerkannte Fachfirma unter Einhaltung der Vorgaben aus der EKAS-Richtlinie 6503 entfernt und entsorgt werden.

Brandschutztür im Korridor

LAP in Verglasung

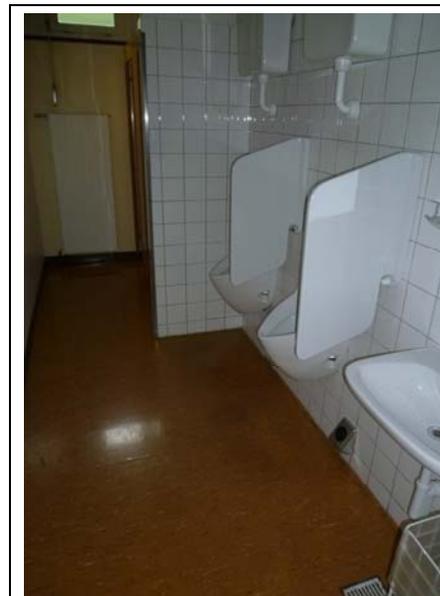
Pos.-Nr.: 57	
Vorkommen	
Geschoss:	EG
Raum:	WC-Anlagen und Putzraum
Betroffenes Bauteil:	Wandfliesen
Schadstoff / Material:	Fliesenkleber
Ausmass Befund:	-
Beurteilung Material ² :	<u>Verdacht</u> auf festgebundenen Asbest
Laborprobe-Nr.:	-
Beurteilung	
Gefährdungsstufe ¹ bei Asbestbefund:	Ohne Beschädigung besteht keine unmittelbare Gefährdung durch Freisetzung von Asbestfasern.
Sanierungsdringlichkeit ² bei Asbestbefund:	Stufe III: Sanierung vormerken (Sanierung vor baulichen Eingriffen; Neubeurteilung bei Vorkommnissen oder Nutzungsänderungen).
Massnahmen	
Verdachtsmomente müssen vor baulichen Eingriffen überprüft werden.

Wandfliesen im WC

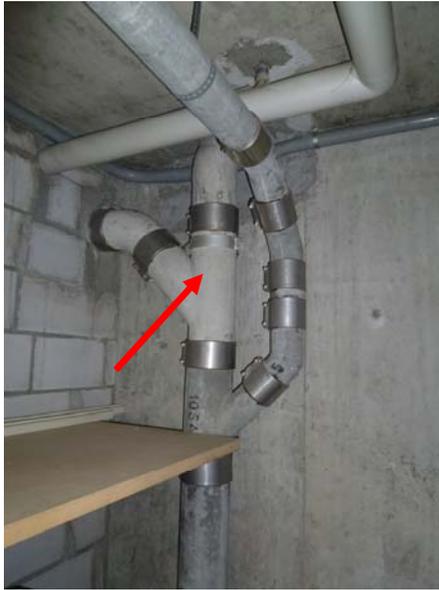
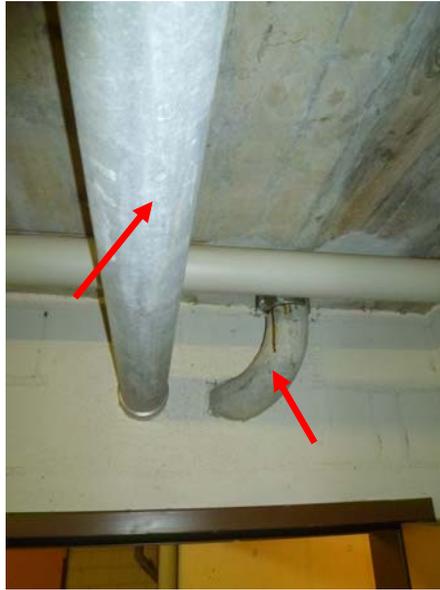
Pos.-Nr.: 61	
Vorkommen	
Geschoss:	UG
Raum:	Technik/Heizung R7, Keller R6, Lager R4 (vermutlich im ganzen Haus)
Betroffenes Bauteil:	Schmutzwasserleitungen
Schadstoff / Material:	Asbestzementrohre (AZ)
Ausmass Befund:	Siehe Plan im Anhang A
Beurteilung Material ² :	Festgebundener Asbest gemäss Einstufung
Laborprobe-Nr.:	-
Beurteilung	
Gefährdungsstufe ¹ :	Ohne Beschädigung besteht keine unmittelbare Gefährdung durch Freisetzung von Asbestfasern.
Sanierungsdringlichkeit ² :	Stufe III: Sanierung vormerken (Sanierung vor baulichen Eingriffen; Neubeurteilung bei Vorkommnissen oder Nutzungsänderungen).
Massnahmen	
<p>Die Asbestzement-Rohrleitungen sind bei einem Rückbau zerstörungsfrei (Vermeiden von Bruch, keine Verwendung von Schleif- und Fräsgeräten) zu demontieren und vorschriftsgemäss zu entsorgen. Schutzmassnahmen sind sinngemäss entsprechend dem SUVA-Factsheet «Entfernen von asbesthaltigen Faserzementplatten im Freien» zu treffen.</p> <p>Ist eine zerstörungsfreie Demontage (z. B. Mauer-/Deckendurchbruch) nicht möglich, so sind die Arbeiten durch eine Fachfirma durchzuführen.</p>

AZ-Rohrleitungen

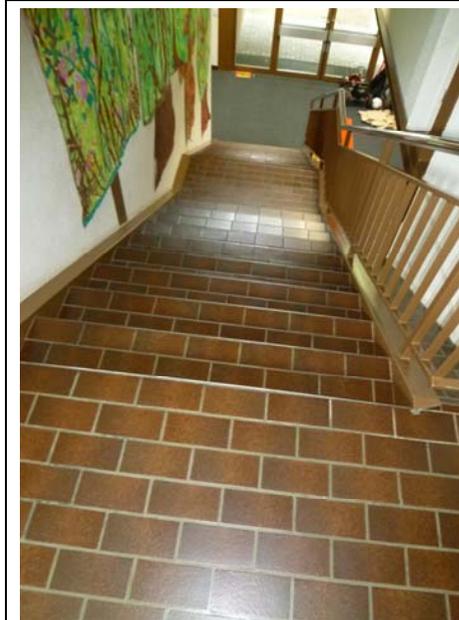
Pos.-Nr.: 63	
Vorkommen	
Geschoss:	UG, EG, 1.OG
Raum:	Erschliessung (Treppenhaus), WC-Anlagen, Lehrerzimmer
Betroffenes Bauteil:	Wand- und Bodenfliesen
Schadstoff / Material:	Fliesenkleber
Ausmass Befund:	Siehe Plan im Anhang A
Beurteilung Material ² :	<u>Verdacht</u> auf festgebundenen Asbest
Laborprobe-Nr.:	-
Beurteilung	
Gefährdungsstufe ¹ bei Asbestbefund:	Ohne Beschädigung besteht keine unmittelbare Gefährdung durch Freisetzung von Asbestfasern.
Sanierungsdringlichkeit ² bei Asbestbefund:	Stufe III: Sanierung vormerken (Sanierung vor baulichen Eingriffen; Neubeurteilung bei Vorkommnissen oder Nutzungsänderungen).
Massnahmen	
Verdachtsmomente müssen vor baulichen Eingriffen überprüft werden.

Bodenfliesen im Treppenhaus

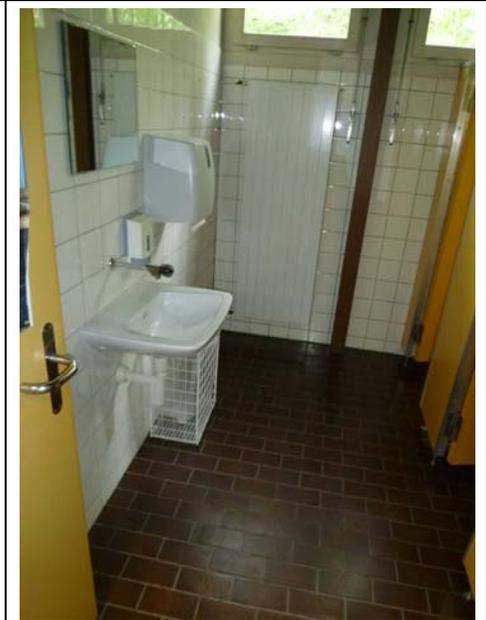
Wand- und Bodenfliesen im WC

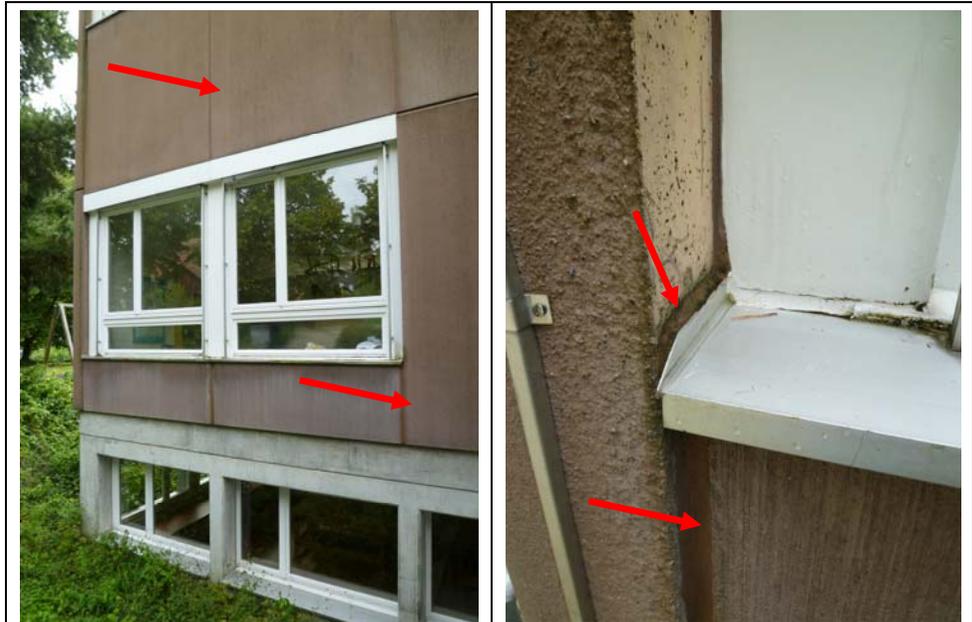
Pos.-Nr.: 64	
Vorkommen	
Geschoss:	alle
Raum:	Fassade aussen
Betroffenes Bauteil:	Dilatations- und Anschlussfugen
Schadstoff / Material:	Dauerelastische Fugendichtungsmassen (FDM)
Ausmass:	-
Beurteilung Material:	<u>Verdacht</u> auf PCB-haltige Materialien
Laborprobe-Nr.:	
Beurteilung	
Gefährdungsstufe bei PCB-Befund ¹ :	Ausgehend von den Fugendichtungsmassen besteht keine direkte Gesundheitsgefährdung
Sanierungsdringlichkeit bei PCB-Befund ¹ :	Überprüfung des Verdachtsmomentes vor Rück- oder Umbauten
Bemerkungen / Massnahmen	
Verdachtsmomente müssen vor baulichen Eingriffen überprüft werden.

Trennfugen an der Fassade

Anschlussfugen am Fenster

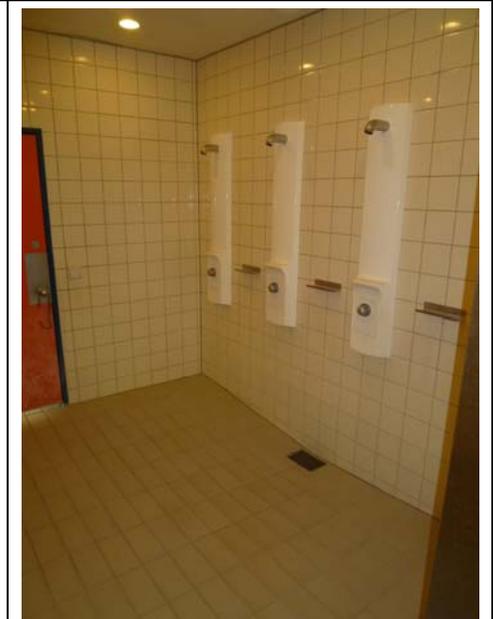
Pos.-Nr.: 67	
Vorkommen	
Geschoss:	UG
Raum:	Duschen, Garderoben, WC-Anlagen
Betroffenes Bauteil:	Wand- und Bodenfliesen
Schadstoff / Material:	Fliesenkleber
Ausmass Befund:	Siehe Plan im Anhang A
Beurteilung Material ² :	<u>Verdacht</u> auf festgebundenen Asbest
Laborprobe-Nr.:	-
Beurteilung	
Gefährdungsstufe ¹ bei Asbestbefund:	Ohne Beschädigung besteht keine unmittelbare Gefährdung durch Freisetzung von Asbestfasern.
Sanierungsdringlichkeit ² bei Asbestbefund:	Stufe III: Sanierung vormerken (Sanierung vor baulichen Eingriffen; Neubeurteilung bei Vorkommnissen oder Nutzungsänderungen).
Massnahmen	
Verdachtsmomente müssen vor baulichen Eingriffen überprüft werden.

Wand- und Bodenfliesen in Duschen

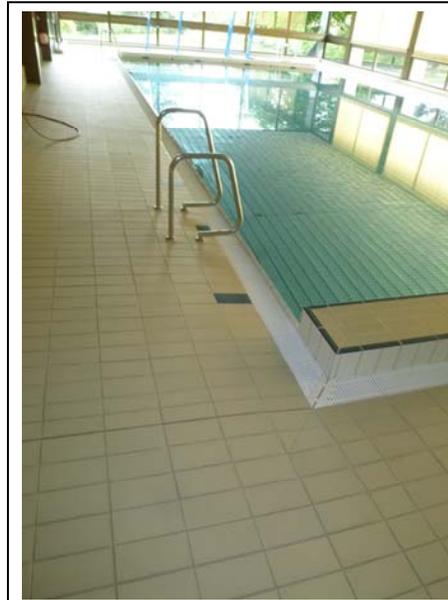
Pos.-Nr.: 68	
Vorkommen	
Geschoss:	UG
Raum:	Schwimmbad R1
Betroffenes Bauteil:	Bodenfliesen Beckenrand und Becken
Schadstoff / Material:	Fliesenkleber
Ausmass Befund:	Siehe Plan im Anhang A
Beurteilung Material ² :	<u>Verdacht</u> auf festgebundenen Asbest
Laborprobe-Nr.:	-
Beurteilung	
Gefährdungsstufe ¹ bei Asbestbefund:	Ohne Beschädigung besteht keine unmittelbare Gefährdung durch Freisetzung von Asbestfasern.
Sanierungsdringlichkeit ² bei Asbestbefund:	Stufe III: Sanierung vormerken (Sanierung vor baulichen Eingriffen; Neubeurteilung bei Vorkommnissen oder Nutzungsänderungen).
Massnahmen	
Verdachtsmomente müssen vor baulichen Eingriffen überprüft werden.

Bodenfliesen Beckenrand

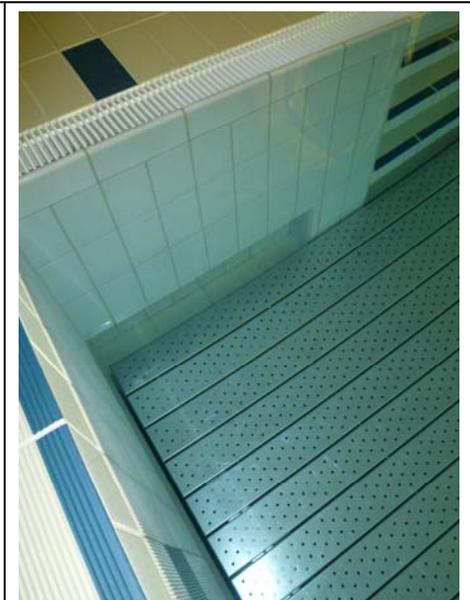
Fliesen im Schwimmbecken

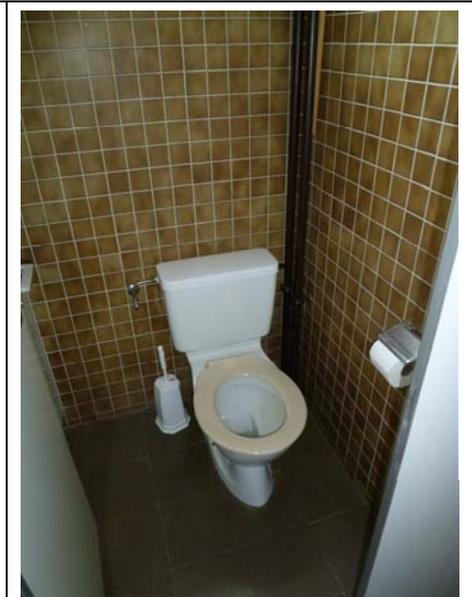
Pos.-Nr.: 71	
Vorkommen	
Geschoss:	EG
Raum:	WC Lehrerzimmer
Betroffenes Bauteil:	Wandfliesen
Schadstoff / Material:	Fliesenkleber
Ausmass Befund:	Siehe Plan im Anhang A
Beurteilung Material ² :	<u>Verdacht</u> auf festgebundenen Asbest
Laborprobe-Nr.:	-
Beurteilung	
Gefährdungsstufe ¹ bei Asbestbefund:	Ohne Beschädigung besteht keine unmittelbare Gefährdung durch Freisetzung von Asbestfasern.
Sanierungsdringlichkeit ² bei Asbestbefund:	Stufe III: Sanierung vormerken (Sanierung vor baulichen Eingriffen; Neubeurteilung bei Vorkommnissen oder Nutzungsänderungen).
Massnahmen	
Verdachtsmomente müssen vor baulichen Eingriffen überprüft werden.

Wandfliesen im WC
